Metodología para la Gestión de Cortes Carreteros

**Publicación Técnica No. 370
Sanfandila, Qro, 2012**

SECRETARÍA DE COMUNICACIONES Y TRANSPORTES
INSTITUTO MEXICANO DEL TRANSPORTE

Esta investigación fue realizada en la Coordinación Infraestructura del Instituto Mexicano del Transporte, por el Dr. Paul Garnica Anguas y el M.I. Carlos Pérez García.

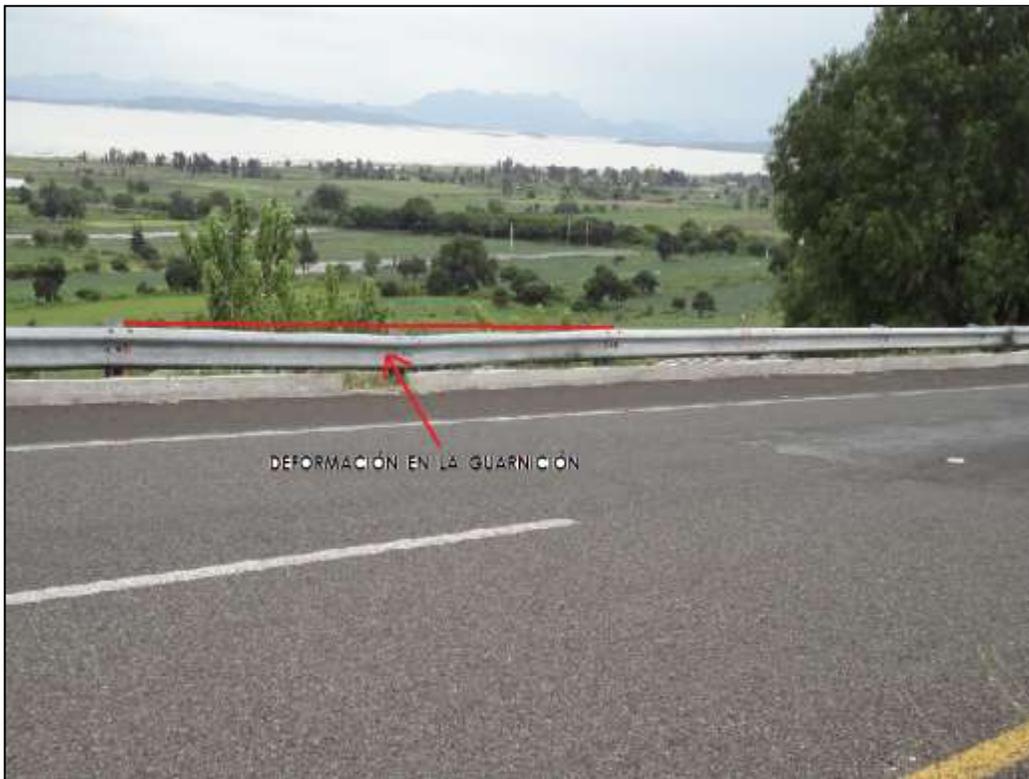
por debajo del pie del talud de corte puede modificar la estructura de las guarniciones.

Imagen 1.6 Deformación de Guarnición.

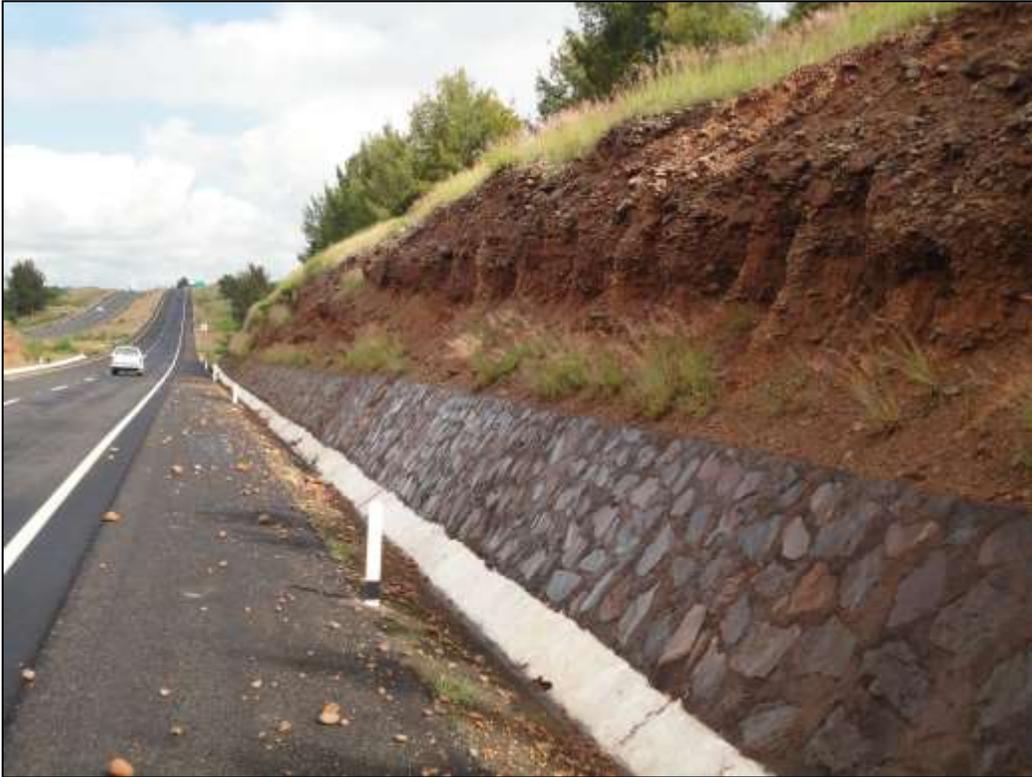
- a) *Alcantarillas bloqueadas.* Una alcantarilla bloqueada no permite que el agua fluya correctamente, lo cual a su vez puede causar estancamiento de agua cerca del pie del talud. Esta condición tiende a saturar el pie del talud, causando que el terreno pierda fuerza e impidiendo su habilidad para resistir su propio peso. Consecuentemente un derrumbe puede llegar a ocurrir.

Imagen 1.7 Escombros. Autopista Maravatío-Zapotlanejo, KM 343 + 550 cuerpo A

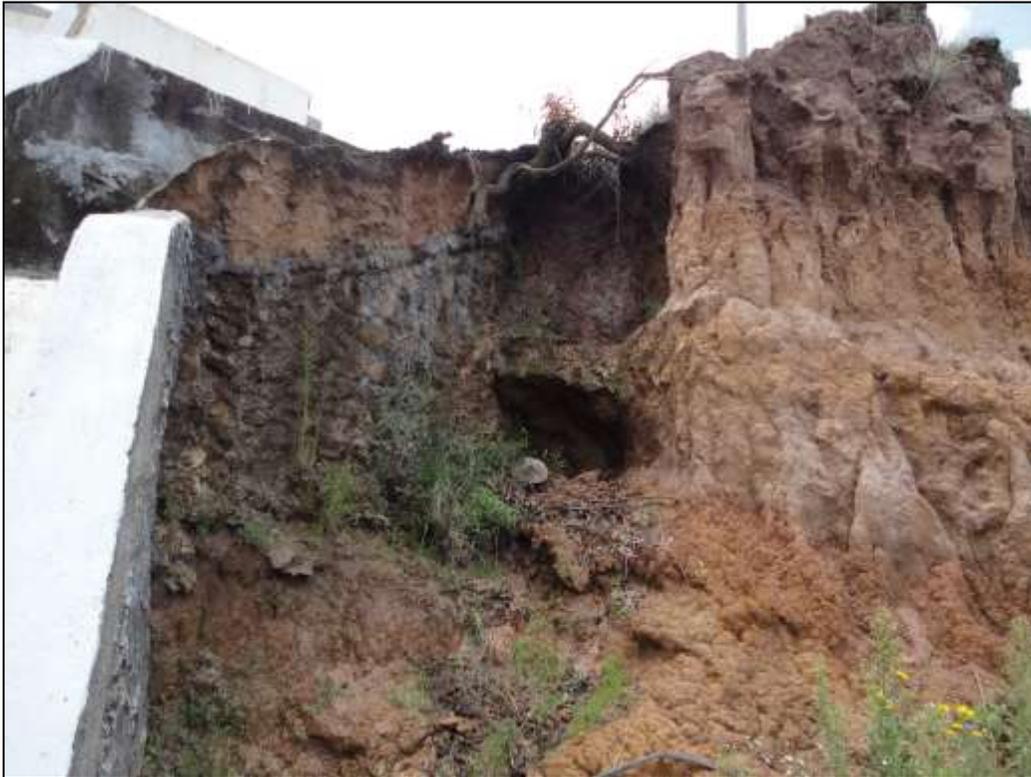
- b) *Cunetas recubiertas que presentan daños.* Las cunetas que presentan resquebrajaduras permiten que el agua superficial fluya hacia abajo. Esto puede erosionar el talud o permitir agua en la superficie que sature porciones del talud (Imagen 1.8).
- c) *Agua estancada.* El agua estancada puede ocasionar problemas de infiltración.
- d) *Desagües sobre el talud.* Las tuberías, alcantarillas, cunetas, bordillos, contracunetas que permitan que el agua escurra dentro del talud pueden ser causas importantes para un deslizamiento. El agua de estos elementos puede infiltrarse hasta aumentar las fuerzas que desequilibran el talud.

Imagen 1.8 Consecuencia de mal drenaje, talud erosionado.

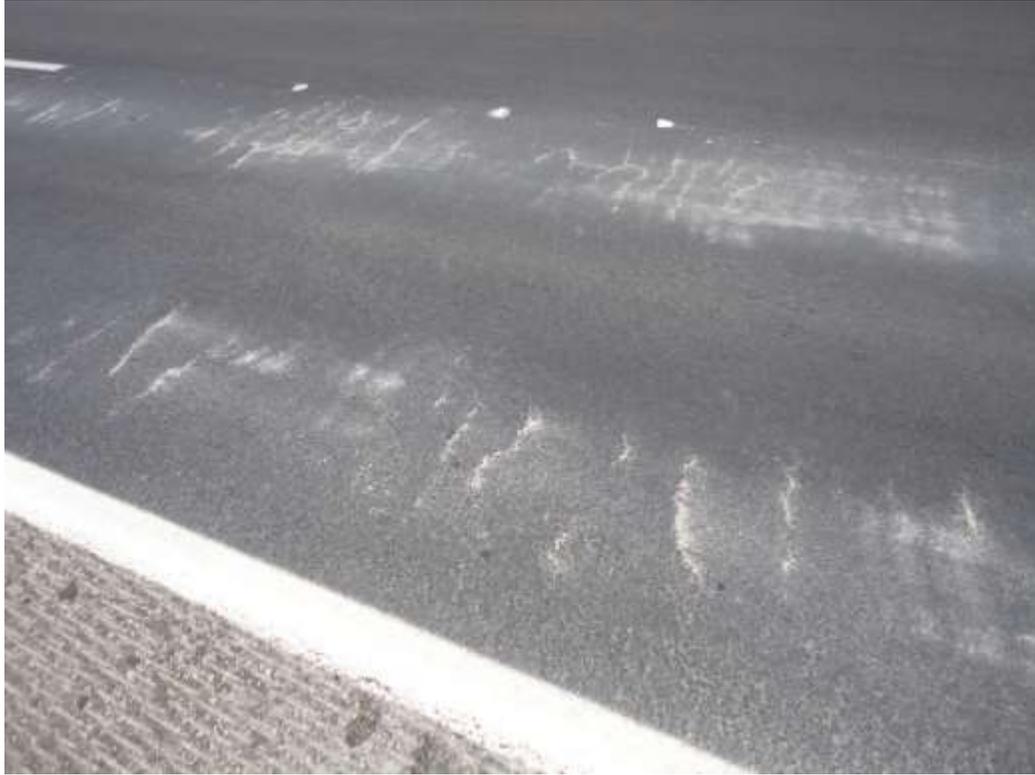
En los meses de más presencia de lluvias (mayo a septiembre), el estado físico de la vía suele deteriorarse más rápidamente. La apariencia física de los cortes en cuanto a humedad, presentan diversas variaciones durante las temporadas que se tienen como lluviosas, debido a las características climáticas de los estados vinculados en su trayecto. La apariencia puede ser desde relativamente seca hasta húmeda. Debido a las mismas variaciones climáticas de las regiones involucradas, las formaciones de suelo se presentan de diferente forma a lo largo de toda la autopista, siendo los más relevantes, suelos residuales con estratificación definida y visible así como rocas empacadas en un matriz de suelo. El estado de la carpeta asfáltica presenta fisuras y desprendimientos superficiales durante la mayoría de la longitud de la vía (Imagen 5.1).

Imagen 5.1 Agrietamientos en la vía, km 431+000

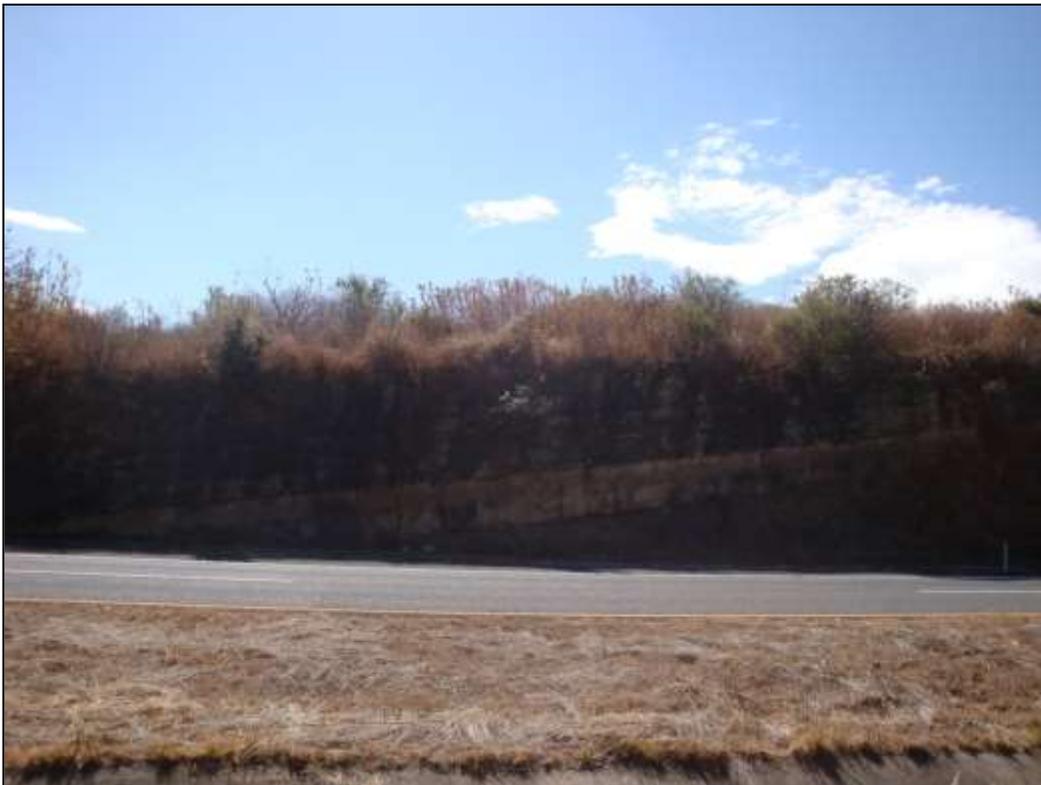
Imagen 5.2 Corte 295 + 600 cuerpo B. Suelo Sedimentario: $IGE_{CC} = 189$

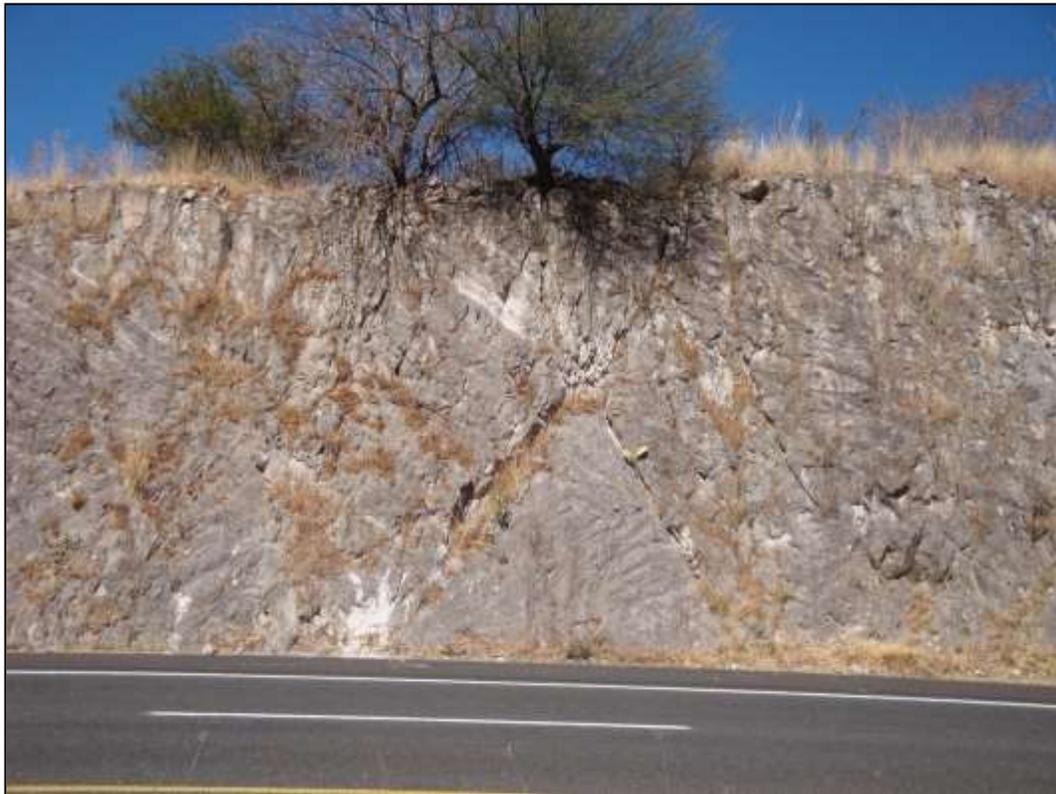
1. Altura. 5.90 m, puntuación: 9 puntos
2. Mantenimiento / Limpieza. Según datos proporcionados el mantenimiento no es tan frecuente (casi no se realiza), en cuanto a la limpieza, solo se trata de la limpieza de cuentas. De acuerdo a la tabla 2.2 del capítulo 4 la calificación para este factor es de 3 puntos.
3. Ángulo. El ángulo medido es de 75°. De acuerdo a la figura 4.2 del capítulo 4 se obtiene una categoría de 2, por lo que la calificación es de 9 puntos.

Imagen 5.3 Corte 257 + 000 cuerpo A. Roca: $IG_{ECC} = 225$

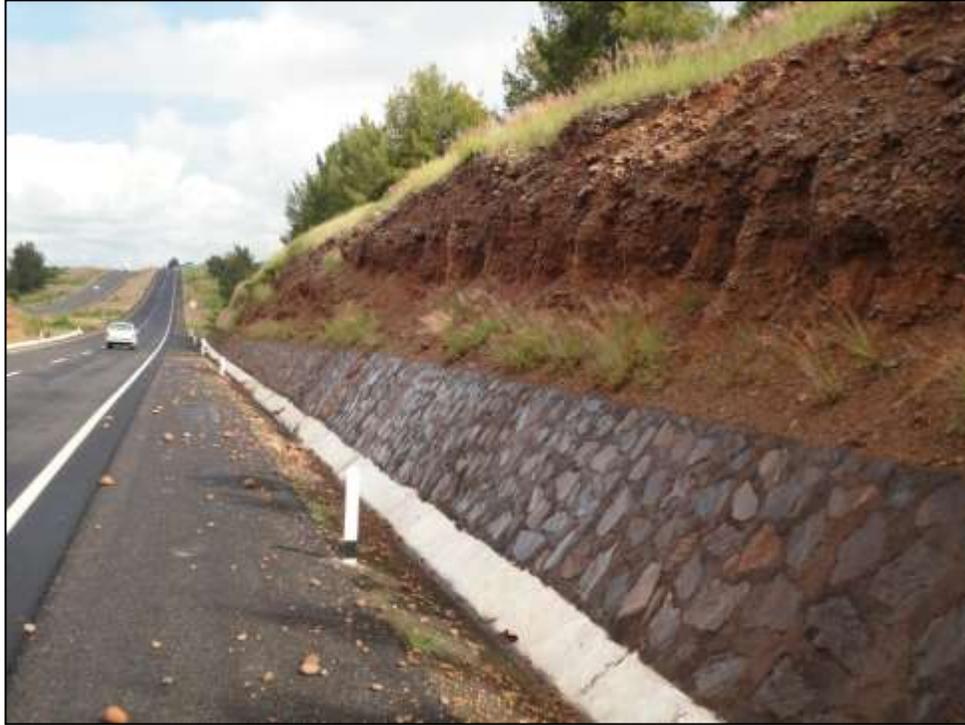
1. Altura. 2.80 m, puntuación: 3 puntos
2. Mantenimiento / Limpieza. Según datos proporcionados el mantenimiento se realiza de forma estacional (3 veces por año) y en la limpieza se realizan tareas de barrido de acotamientos y limpieza de cunetas. De acuerdo a la tabla 2.2 del capítulo 4 se tiene que la calificación para este factor es de 3 puntos.
3. Ángulo. De acuerdo a la clasificación de suelo, presentando un ángulo de 60°, la puntuación para este factor es de 27.

Imagen 5.9 Corte 343 + 550 cuerpo A. Bloques en matriz de suelo: $IGE_{CC} = 243$

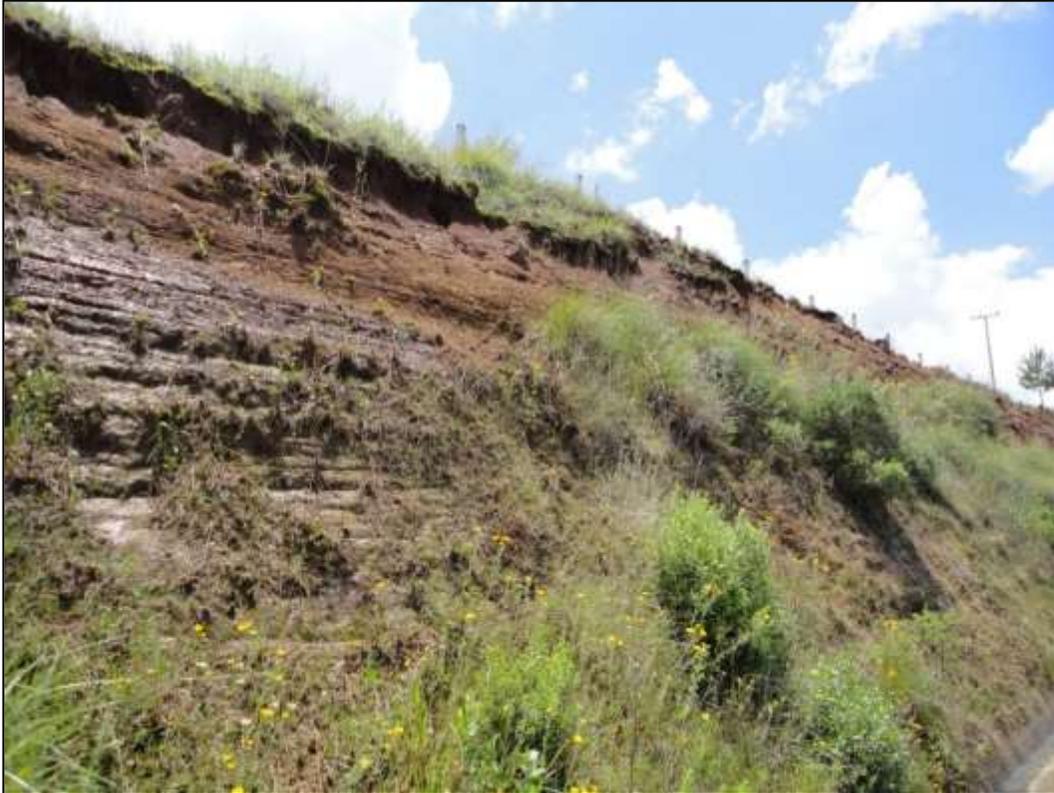
Imagen 5.14 Corte 178 + 080 cuerpo A. Suelo residual: $IG_{ECC} = 225$

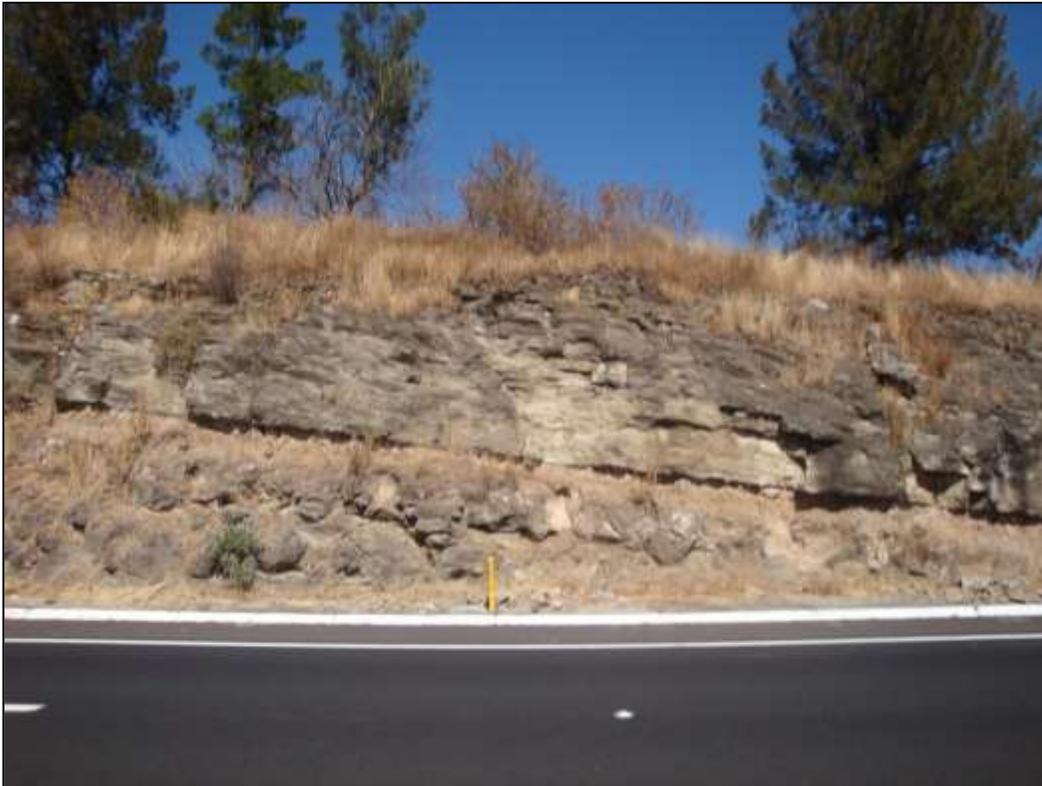
Imagen 5.4 Corte 295 + 600 cuerpo A. Suelo Sedimentario: $IGE_{cc} = 309$

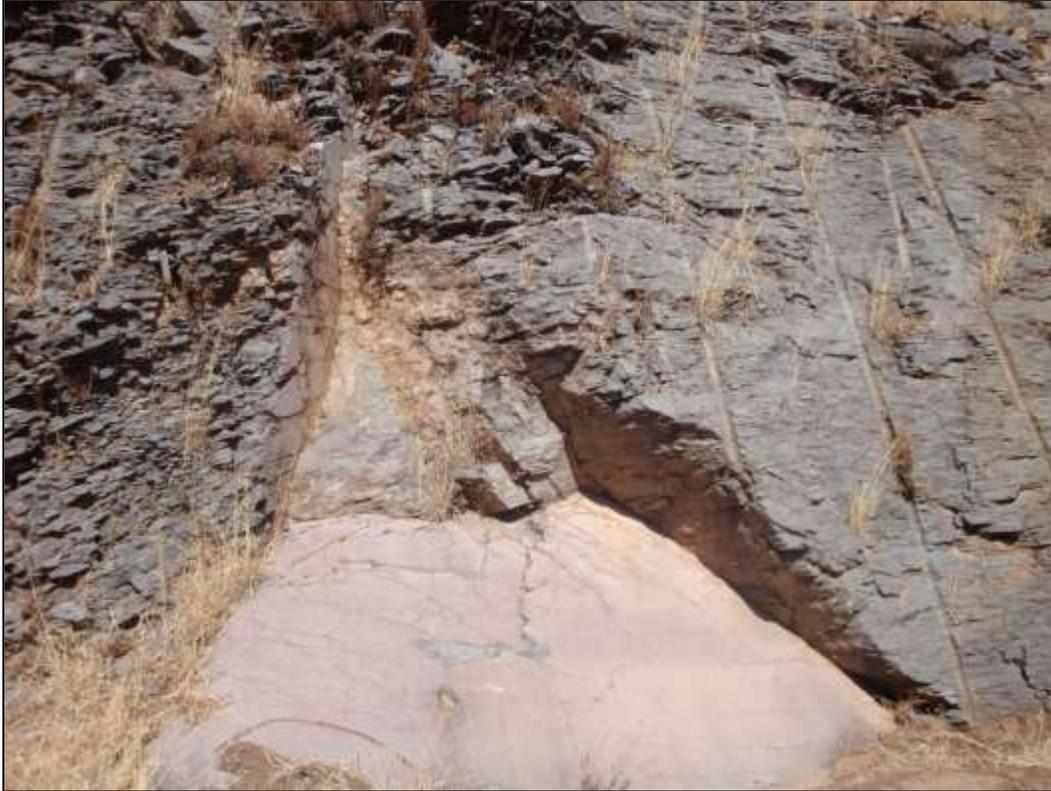
Imagen 5.7 Corte 303 + 800 cuerpo A. Roca: $IG_{ECC} = 343$

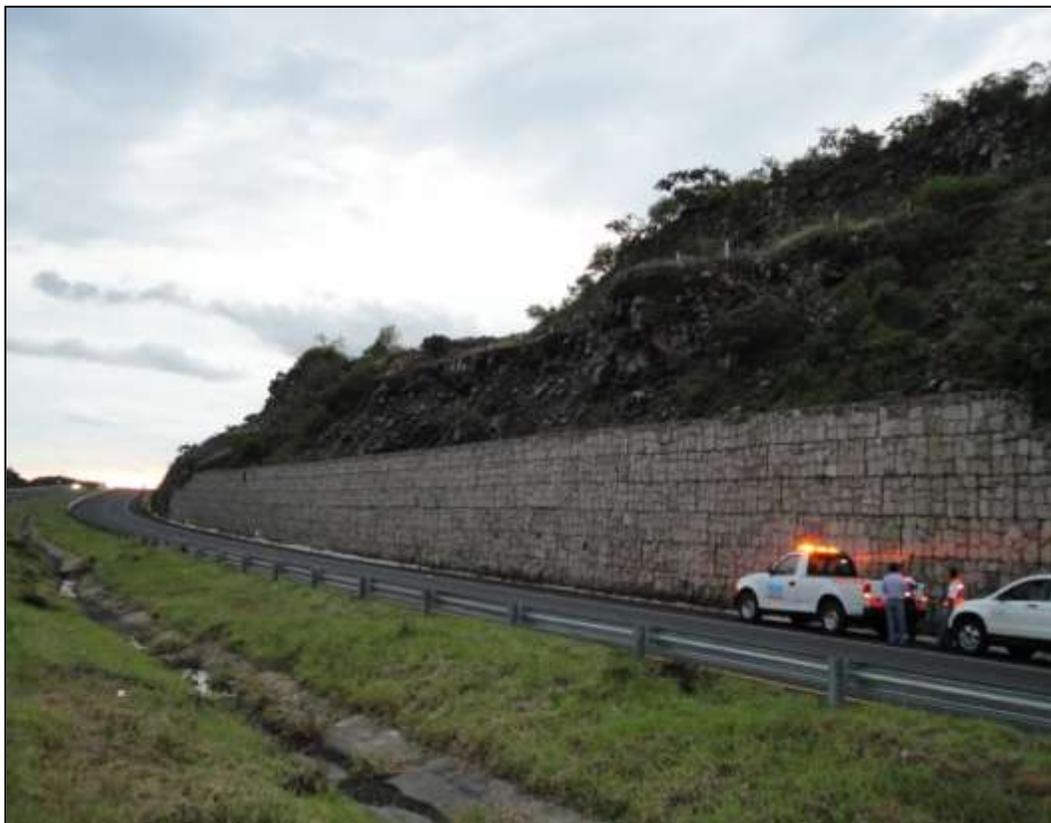
Imagen 5.10 Corte 273 + 100 cuerpo A. Bloques en matriz de suelo: $IG_{CC} = 399$

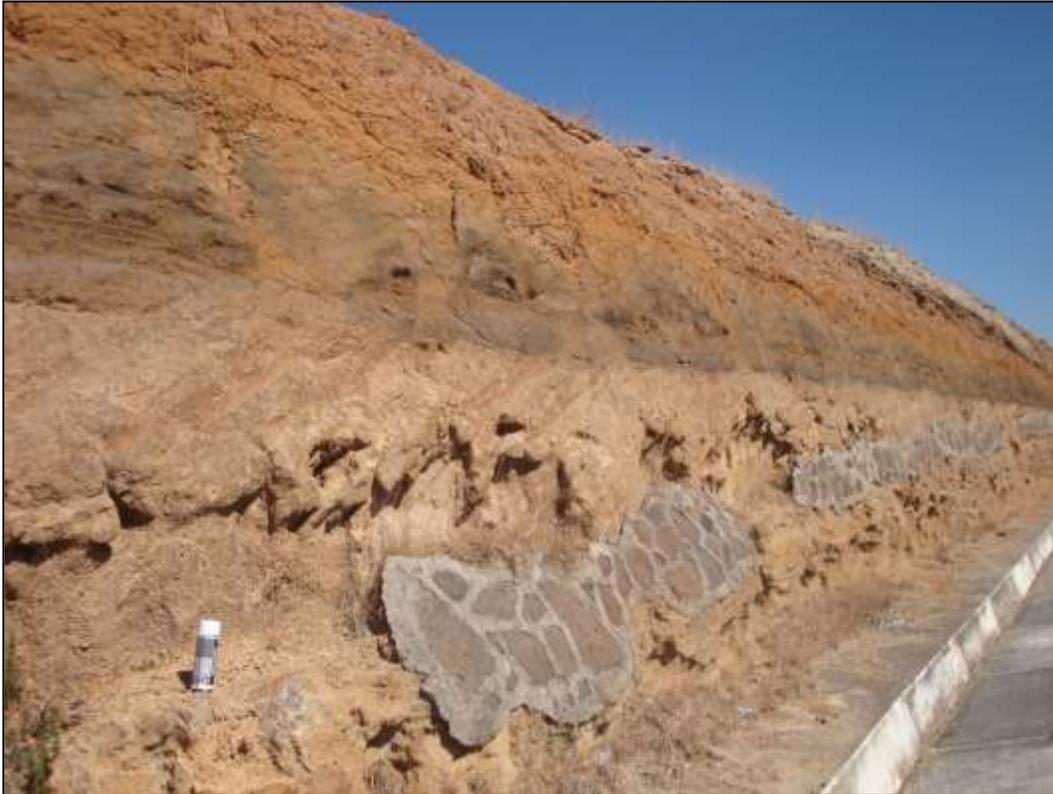
Imagen 5.15 Corte 173 + 400 cuerpo A. Suelo residual: $IG_{ECC} = 327$

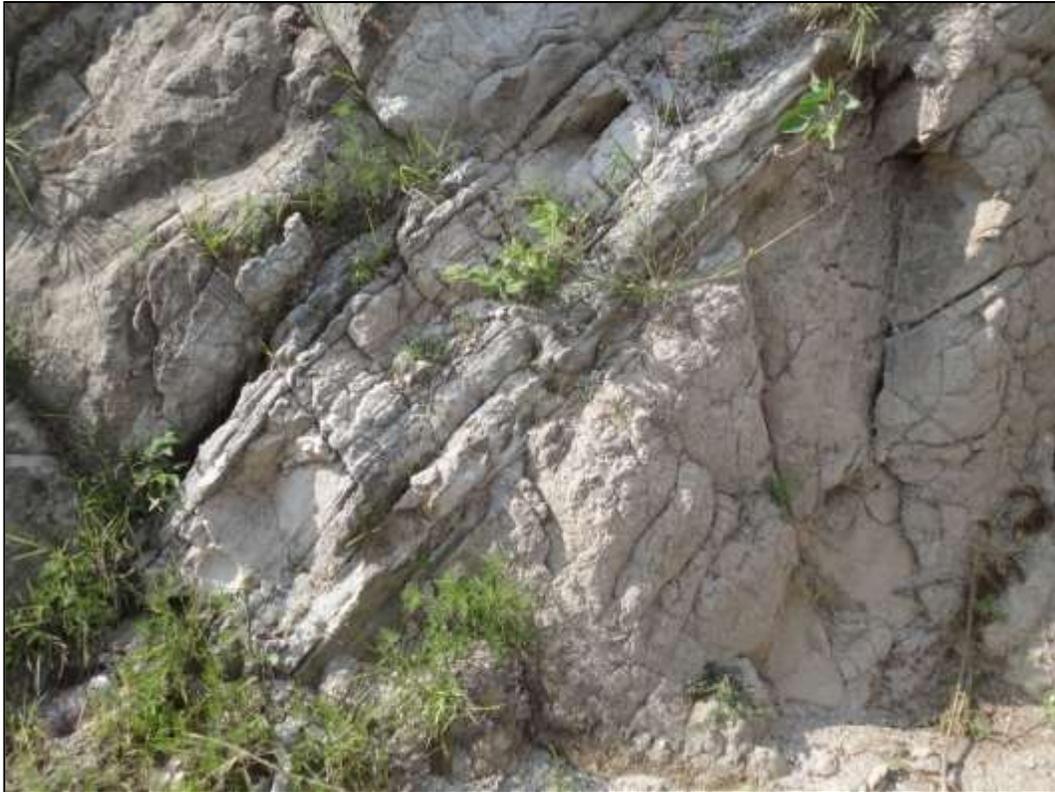
Imagen 5.5 Corte 248 + 220 cuerpo A. Suelo Sedimentario: $IGE_{CC} = 555$

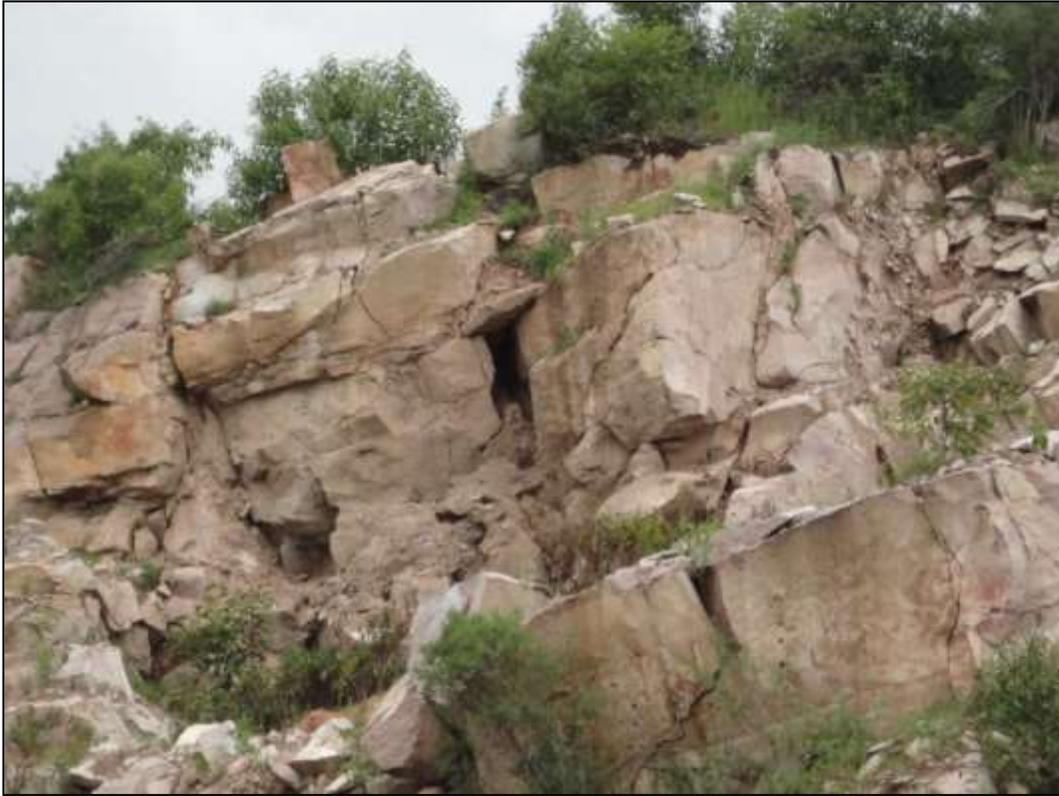
Imagen 5.8 Corte 261 + 000 cuerpo B. Roca: $IGE_{CC} = 517$

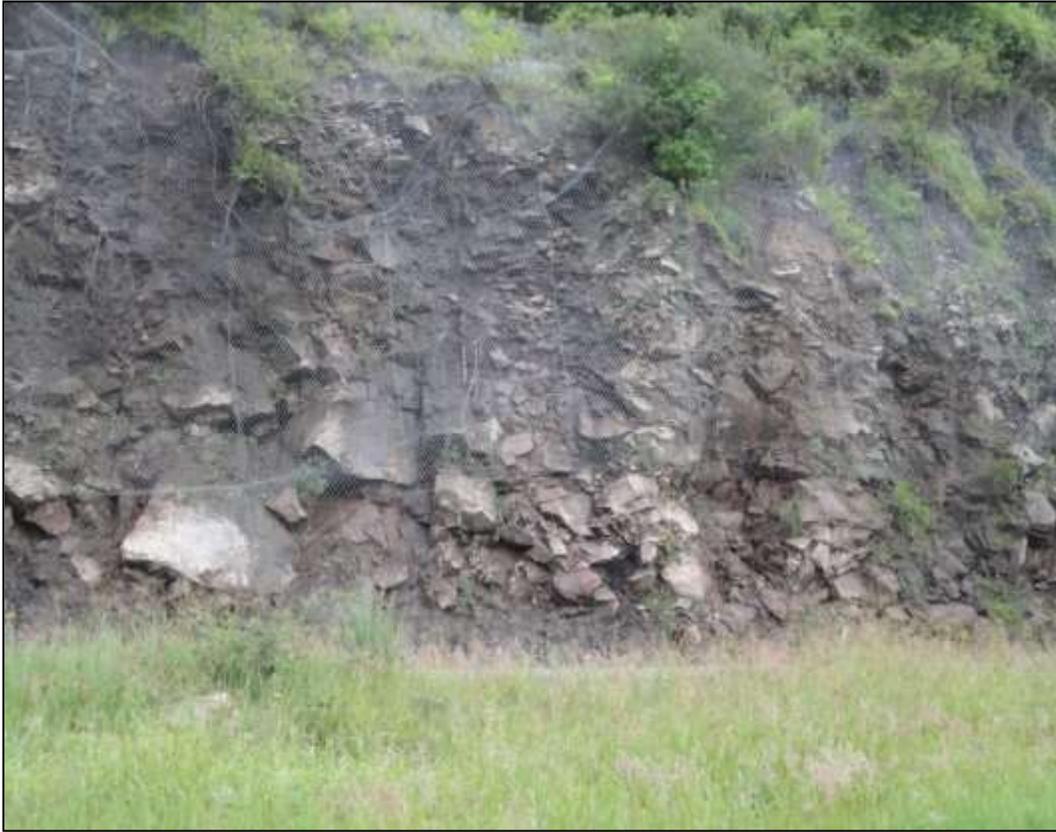
Imagen 5.11 Corte 262 + 200 cuerpo B. Bloques en matriz de suelo: $IG_{E_{CC}} = 615$

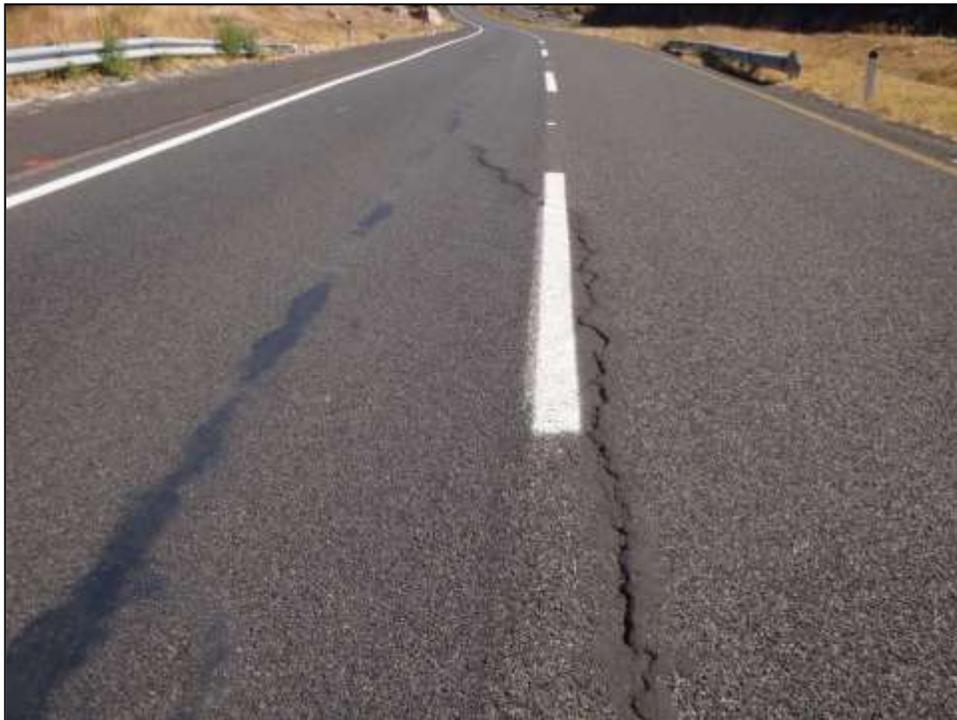
Imagen 5.12 km 262 + 200 cuerpo A. Grieta longitudinal mayor a 5mm de ancho, generada por el deslizamiento lento del corte Roca

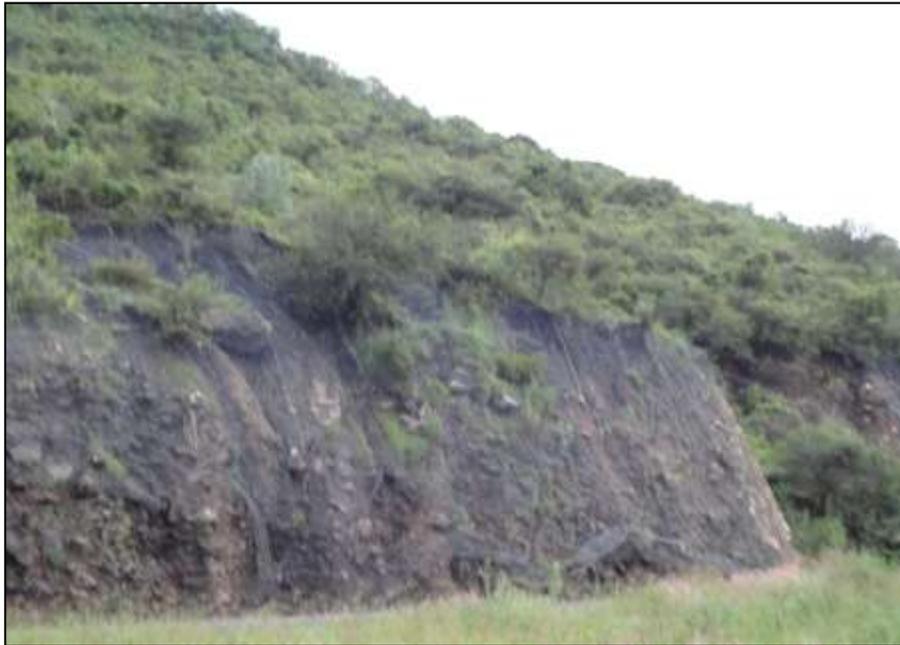
Imagen 5.13 km 262 + 200 cuerpo B. Desplazamientos
RESUMEN

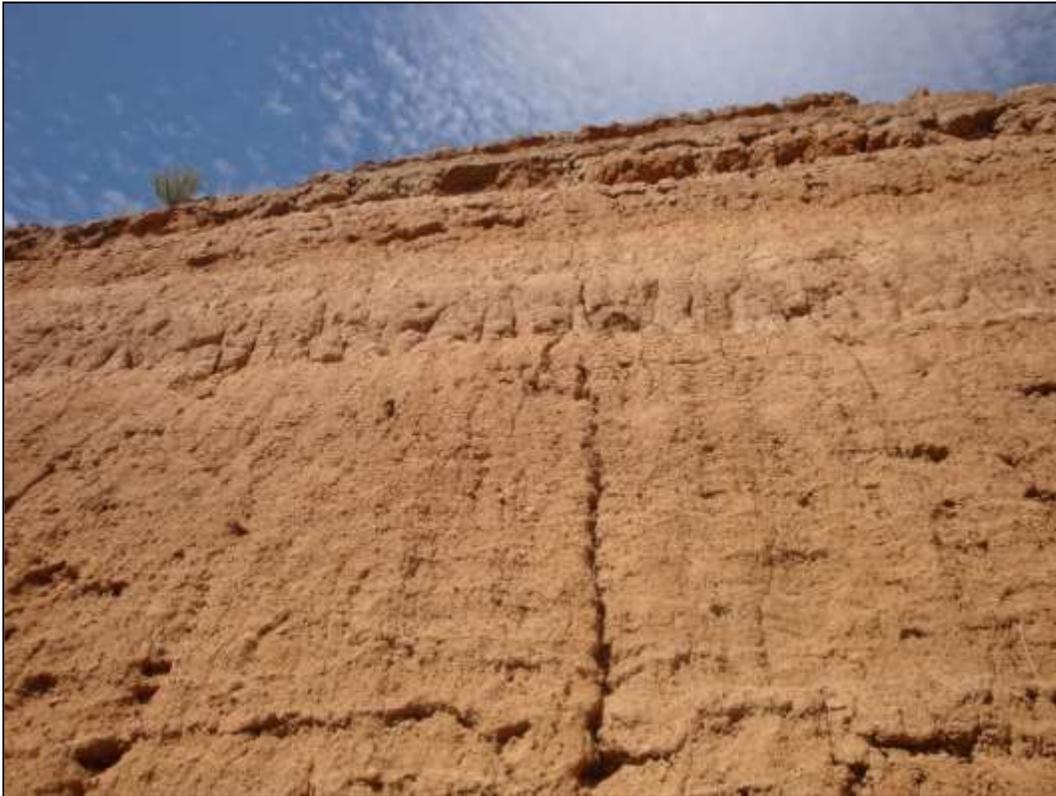
Imagen 5.16 Corte 176 + 300 cuerpo A. Suelo residual: $IG_{ECC} = 465$

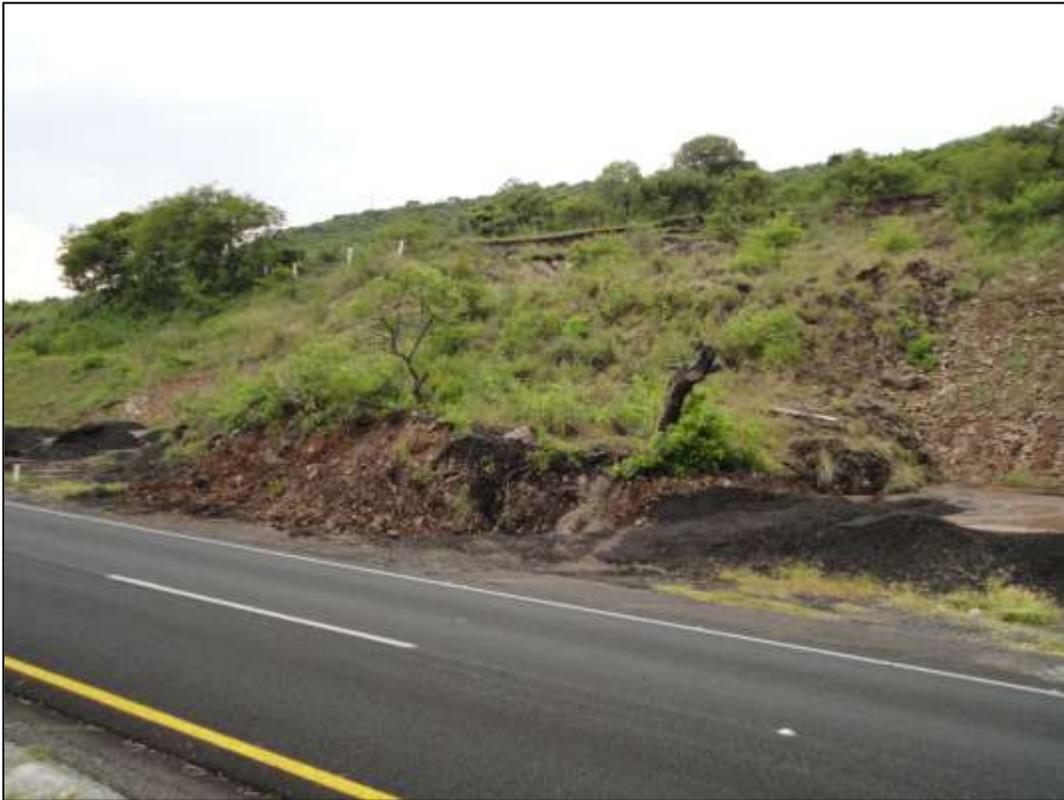
Imagen 5.19 Rocas en matriz de suelo. km 253+800 – 254+200. Cuerpo B. IGEcc: 513
