ACTUALIZACIÓN Y SEGUIMIENTO DE LOS ÍNDICES DE DESEMPEÑO ESTRUCTURAL DEL PUENTE RÍO PAPALOAPAN

Publicación Técnica No. 524
Sanfandila, Qro, 2018

SECRETARÍA DE COMUNICACIONES Y TRANSPORTES
INSTITUTO MEXICANO DEL TRANSPORTE

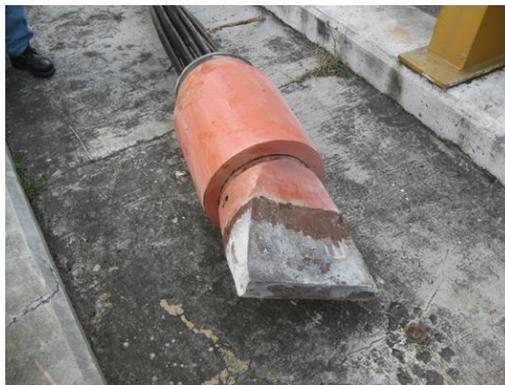
El 10 de junio de 2015 se presentó la ruptura del elemento de anclaje superior del tirante 1, semi-arpa 5 (torre 2, aguas arriba, lado tierra) del puente Río Papaloapan (figuras 1 y 2). En el año 2000, este puente ya había reportado la falla del elemento de anclaje superior del tirante 11 de la semi-arpa 7 (torre 3, aguas arriba, lado agua), que después de un análisis de falla se determinó que la causa fueron deficiencias en el material constitutivo [1]. Entre las características principales del material deficiente estaba la microestructura de grano grande, que lo hacía sumamente frágil que, en conjunción con la gran cantidad de poros e inclusiones que contenía la pieza por ser de fundición, resultó particularmente sensible a fallar por fatiga y que fue la causa por la que se desencadenó la ruptura después de seis años de servicio. Para prevenir la falla de algún otro elemento de anclaje del puente, el Instituto Mexicano del Transporte desarrolló una técnica de inspección no destructiva por ultrasonido; lo que permitió distinguir aquellas piezas con microestructura semejante a la que falló, respecto a una microestructura de grano fino [2]; esto dio como resultado la identificación de 16 piezas “estructuralmente deficientes”, 14 con grano grande y dos con gran contenido de poros. Ante este resultado y basados en un estudio técnico-económico [3], Caminos y Puentes Federales de Ingresos y Servicios Conexos (CAPUFE), decidió sustituir 20 elementos de anclaje superior del puente Río Papaloapan; los 16 ya identificados en el estudio anterior y cuatro piezas elegidas al azar para obtener una muestra representativa del resto para un estudio probabilístico de confiabilidad estructural del puente [4].

Figura 1.1 Elemento de anclaje del tirante 1, semi-arpa 5 que falló.

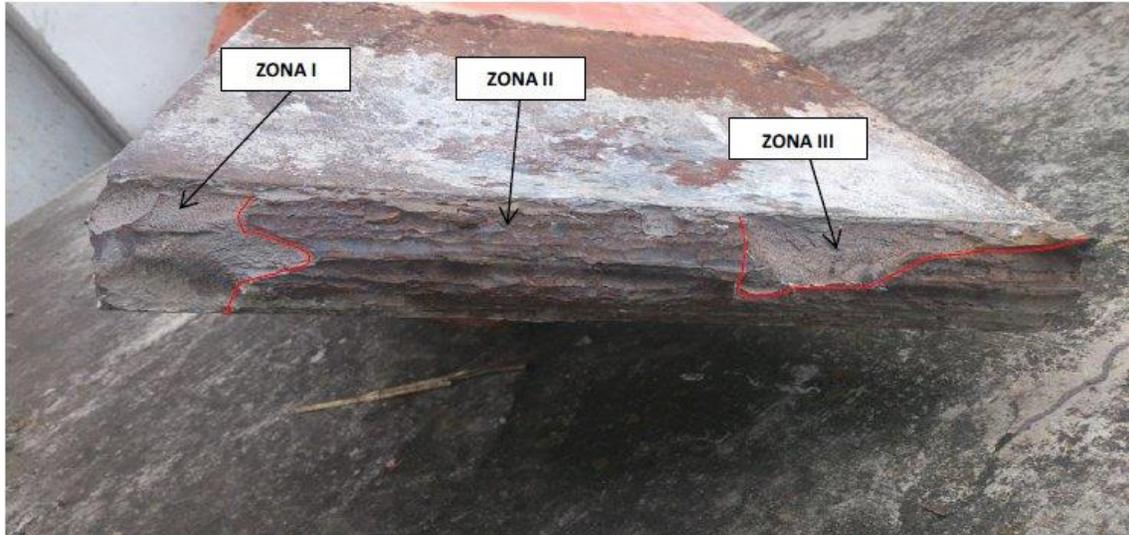
**Figura 1.2 Sección de fractura del elemento de anclaje del tirante 1, semi-
arpa 5**

Al realizarse el análisis de falla del elemento fracturado en 2015, se concluyó que en esta ocasión la causa principal había sido una deficiente soldadura que muy probablemente fue aplicada con baja temperatura que impidió una adecuada fusión entre el material y la soldadura [5], generando una zona de concentración de esfuerzos que eventualmente desarrolló una grieta que llegó a la falla después de 20 años de servicio. Al analizar la figura 2, es fácil distinguir dos zonas en la superficie de fractura, una muy brillante (zonas I y III) que corresponden a la zona de fractura final por sobrecarga y una zona oscurecida por la oxidación por exposición al aire y agua por algún tiempo, que corresponde a la grieta que evolucionó en el tiempo por fatiga (zona II). Cabe mencionar que para llegar a la falla tuvo que desarrollar una grieta de aproximadamente el 60% de la sección transversal de la pieza; lo que permite concluir que la capacidad estructural del material sería excelente si se hubiera controlado adecuadamente el proceso de soldadura y no se hubiera presentado la zona con falta de fusión que desarrolló una grieta por fatiga.

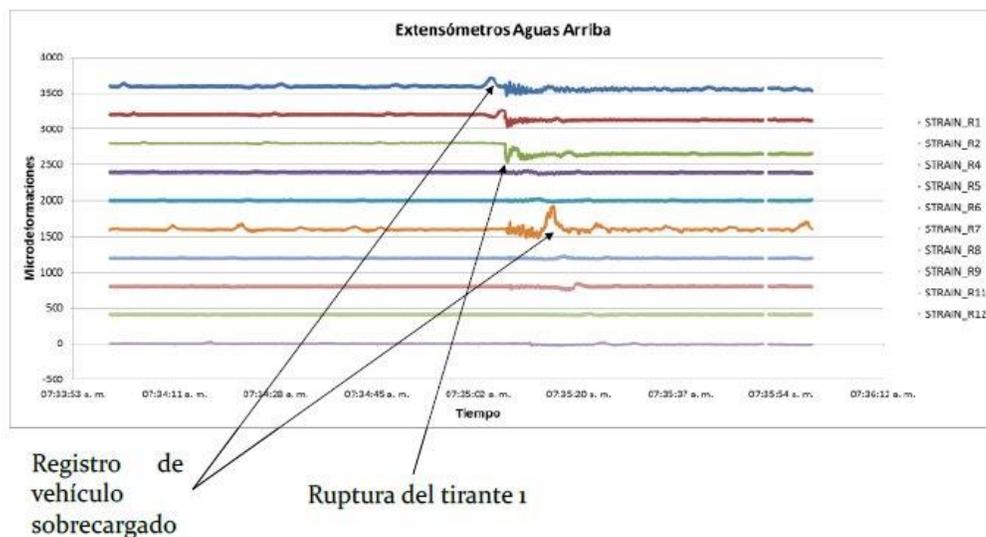
I. La falla ocurrió a las 07:35:04 am del 10 junio de 2016, después de que pasó un vehículo de carga a una velocidad de 60 km/h (figura 3) y, por la magnitud de la respuesta y basados en la estadística de mediciones por dos años, se estima que el peso del vehículo sobrepasa el 99.98 percentil; es decir, que existe un 0.02% de probabilidad de que un vehículo con ese peso circule por el puente (figura 4).

Figura 1.3 Registro de los extensómetros bajo la viga principal aguas arriba.

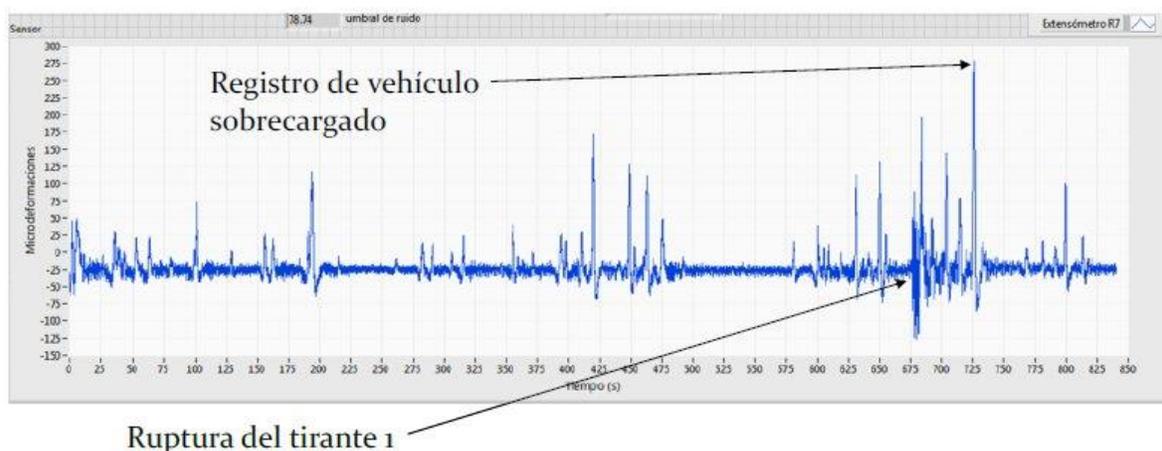
Figura 1.4 Respuesta del extensómetro al centro de la viga principal aguas arriba.

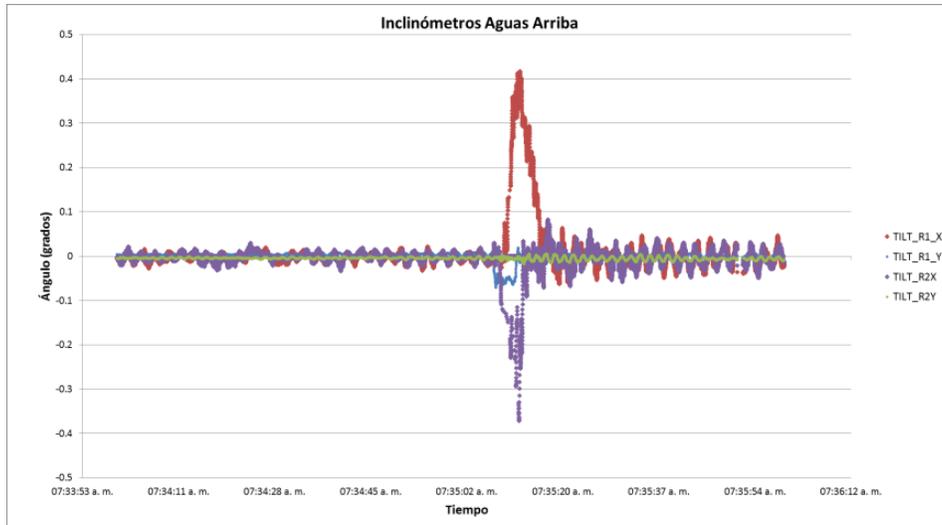
II. Se midió la respuesta dinámica del puente y se observa recuperación de la estructura en muy poco tiempo (figura 5). En general, no se observó mayor daño que el del elemento de anclaje mismo; sin embargo, al evaluar las tensiones (figuras 6 y 7) se observa que el incremento en la tensión del tirante 1 de la semi-arpa 6 (torre 2, aguas arriba, lado agua), es de casi 50 toneladas, por encima del máximo de diseño; lo que pone en riesgo la integridad de ese mismo tirante. El resto de los tirantes contiguos al que falló se mantienen por debajo del máximo de diseño.

Figura 1.5 Respuesta de los inclinómetros en la torre 2 aguas arriba

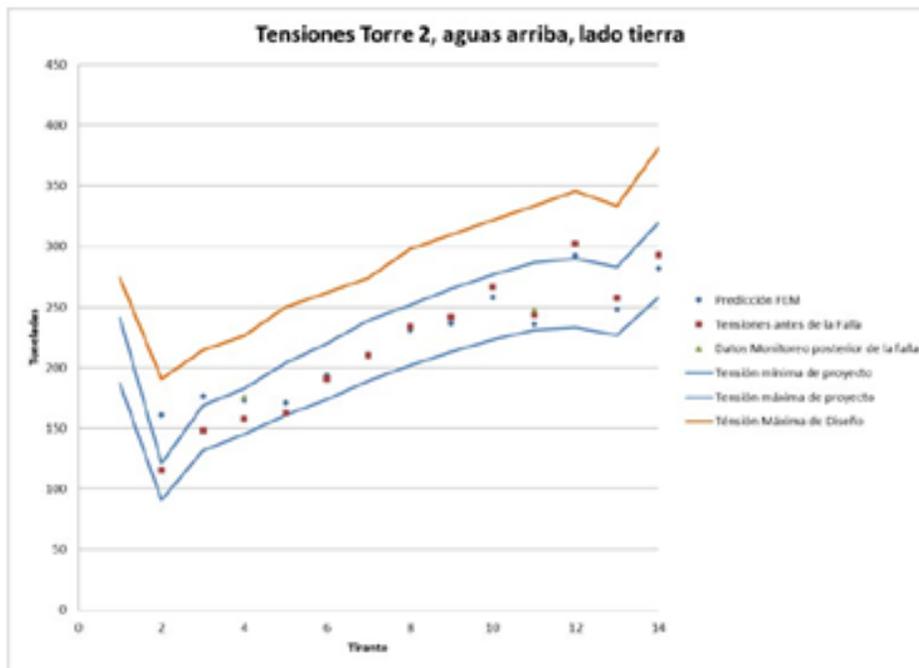
Figura 1.6 Tensiones antes y después de la falla en la semi-arpa 5

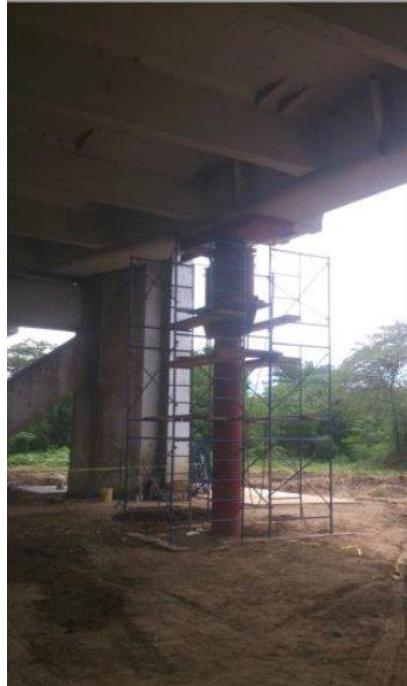
Figura 1.8 Puntal de refuerzo temporal en la zona afectada por la falla

Con base en lo anterior, en muy poco tiempo y con datos concretos obtenidos del sistema de monitoreo, fue posible recomendar a CAPUFE que restringiera el tránsito vehicular del cuerpo A por exclusivamente el carril de alta velocidad, y dejara libre el de baja velocidad para limitar al máximo las cargas en los tirantes sobrecargados. Al mismo tiempo, se sugirió limitar la velocidad de circulación sobre el puente para reducir cargas dinámicas. Finalmente, se sugirió instalar un sistema de soporte por debajo del anclaje inferior del tirante 1 que falló, para recuperar en lo posible la pérdida del tirante y aliviar los tirantes contiguos. Esta sugerencia llevó a instalar un puntal temporal de soporte, antes de rehabilitar el tirante (figura 8).

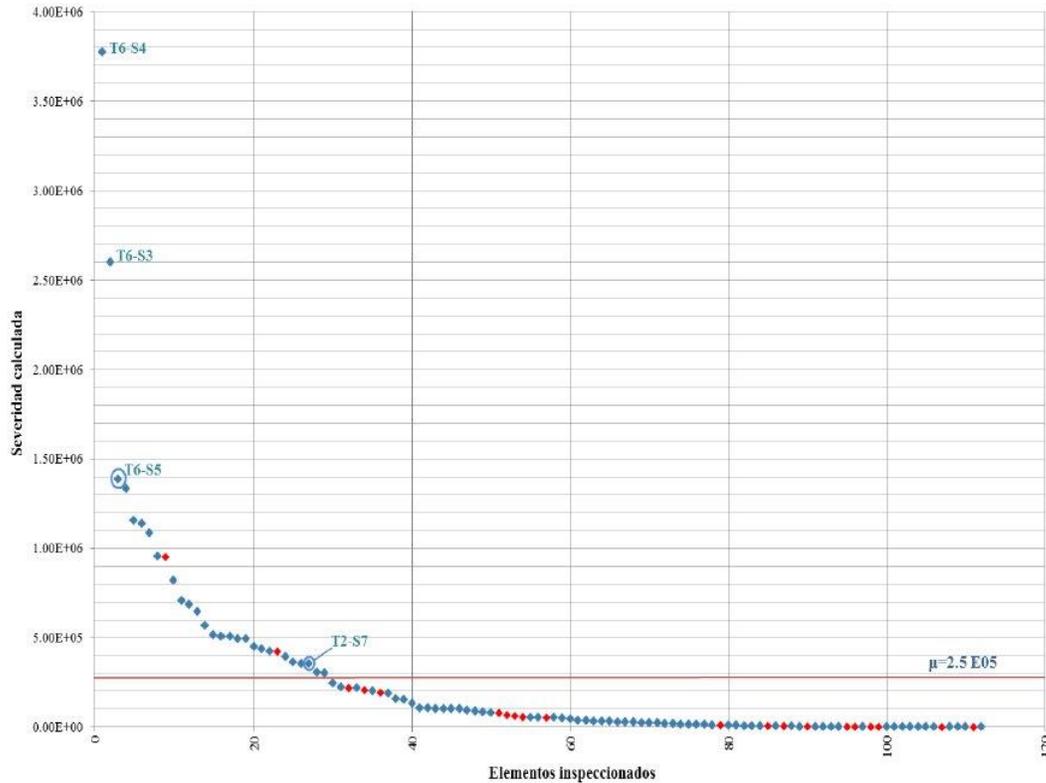
El análisis de los índices de severidad queda resumido en la gráfica de la figura 17. La línea que divide las zonas de severidad corresponde al valor promedio del índice de severidad de los 111 elementos de anclaje inspeccionados.

Figura 1.17 Gráfica del índice de severidad, de mayor a menor, para todos los elementos de anclaje

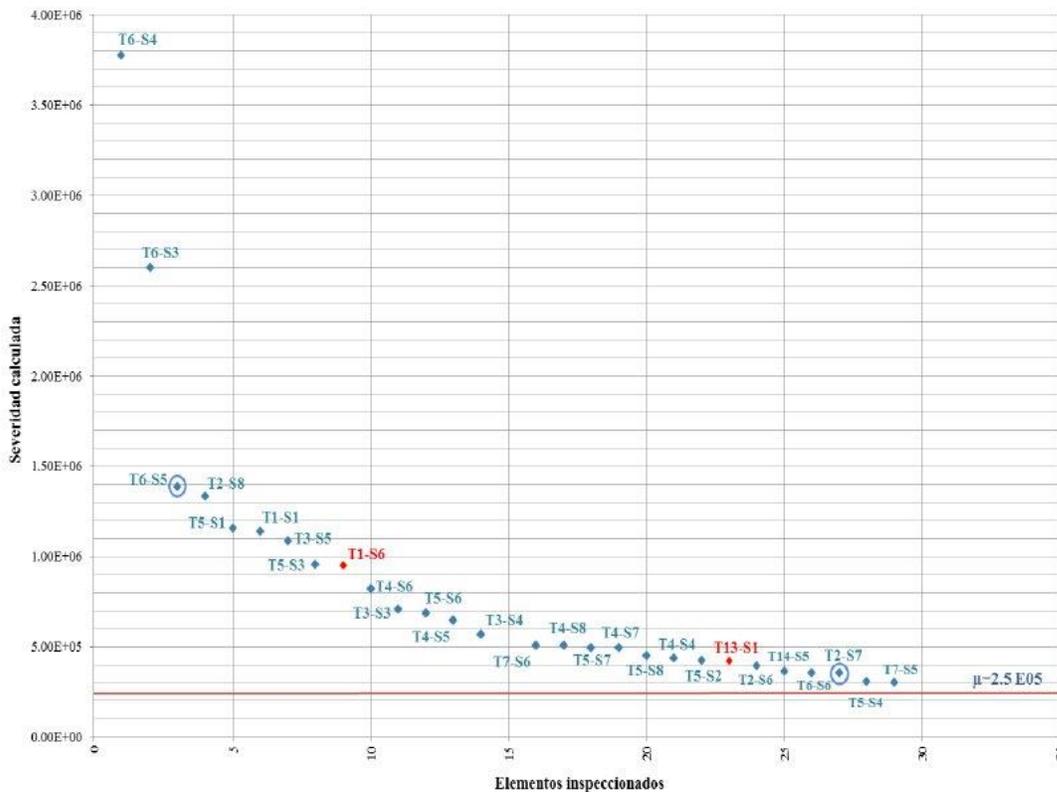
Al descubrirse los dos elementos de anclaje, se encontró que el T2-S7 (de menor severidad) contenía defectos pequeños que, según el criterio AWS, podían ser aceptables; en tanto que el otro elemento de anclaje (T6-S5) contenía un defecto en la raíz de la soldadura que aplicando el mismo criterio tenía que ser rechazado. En el primer caso, de la soldadura no rechazada, finalmente se cambió el elemento de anclaje por grietas en la superficie que podían ser indicios de esfuerzo bajo corrosión; en un principio se esperaba que la soldadura fuera reparada sin

A partir de los resultados anteriores, ahora se grafican todos los elementos de anclaje cuyo índice de severidad es superior al valor promedio (figura 18). Con base en lo descrito anteriormente, se sabe que los elementos con valores de severidad cercanos o superiores al elemento de anclaje T6-S5, muy probablemente contengan defectos en la soldadura y sean rechazados aplicando el criterio del código AWS. Sin embargo, en los que están por debajo de este elemento de anclaje y hasta el T2-S7, puede ser posible que los defectos no lleguen a ser significantes y sean aceptables por el mismo criterio AWS.

Figura 1.18 Gráfica del índice de severidad de los elementos de anclaje más críticos

Ante esta circunstancia, se ha propuesto continuar con la sustitución de diez elementos de anclaje más, comenzando por el de mayor severidad. El proceso de sustitución sugerido propone abrir la caja para descubrir la soldadura y permitir su inspección por líquidos penetrantes y ultrasonido, para calificar la soldadura de acuerdo con los criterios AWS. Si la soldadura es rechazada, entonces se procede a sustituir el elemento de anclaje; por otro lado, si es aceptable, pero contiene defectos pequeños, se procede a reparar la soldadura para eliminar esos defectos menores sin que sea sustituido el elemento de anclaje. Si al inspeccionar por ultrasonido y líquidos penetrantes el resto del elemento de anclaje y se presentan

defectos, como fue el caso del elemento T2-S7, entonces se considerará su cambio; en caso contrario, se mantiene el criterio de reparar sin sustituir.
