Siniestralidad vial de carreteras en áreas urbanas, caso: Autopista Cuernavaca-Acapulco km 98-99

**Publicación Técnica No. 378
Sanfandila, Qro. 2013**

SECRETARÍA DE COMUNICACIONES Y TRANSPORTES
INSTITUTO MEXICANO DEL TRANSPORTE

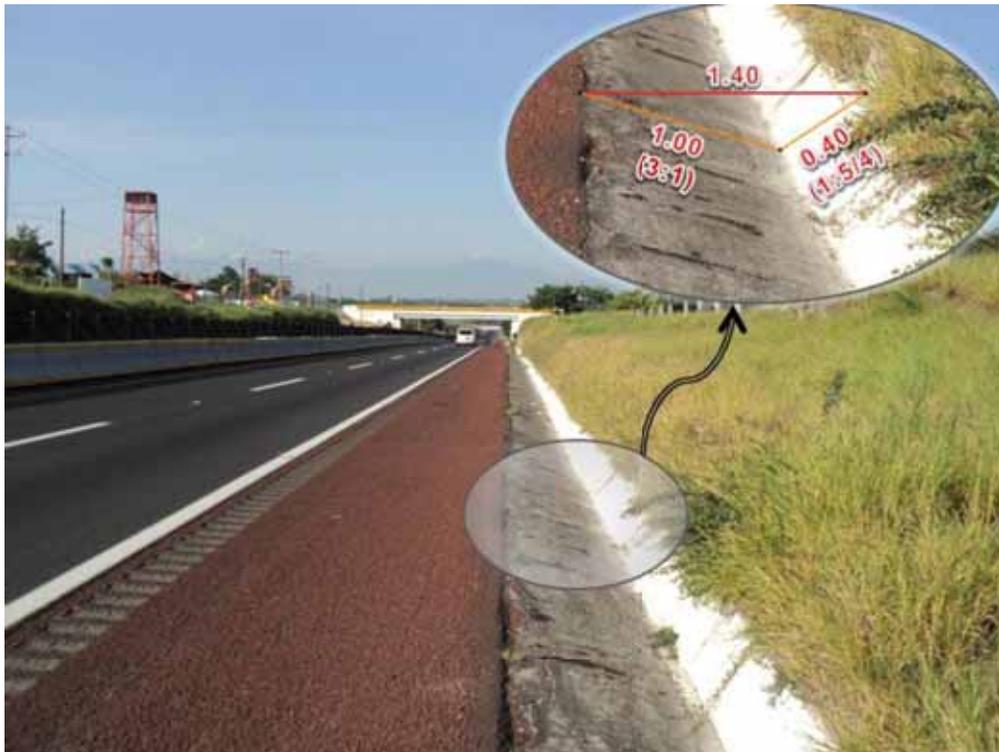
Figura 3.9 Detalle de cuneta

En cuanto al tipo de cunetas presentes en el tramo, la Figura 3.9 muestra el detalle de su geometría y sus dimensiones en metros.

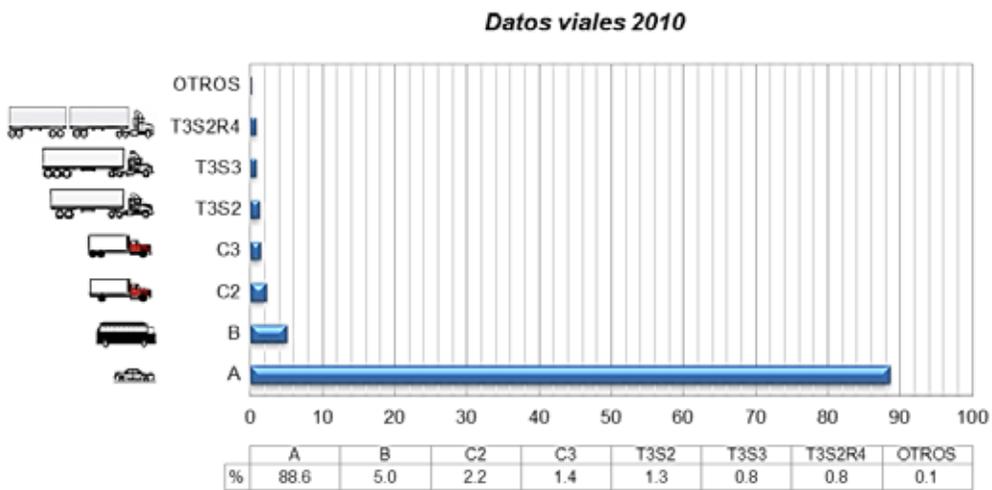
Figura 3.12 Clasificación vehicular km 95-110

De acuerdo con la información de datos viales, el flujo de tránsito que circula sobre el tramo en estudio está compuesto en su gran mayoría por vehículos tipo “A” (automóviles ligeros). La gráfica contenida en la Figura 3.12 (Referencia 10, publicación 2011) muestra el tipo de vehículos que circularon durante el último año de registro.

Si se comparan las Figuras 3.12 y 3.13, se tiene que indudablemente los vehículos tipo “A”, son por mucho los que predominan en el kilómetro 95 de la carretera. También es evidente la consistencia de las composiciones vehiculares entre las dos figuras.

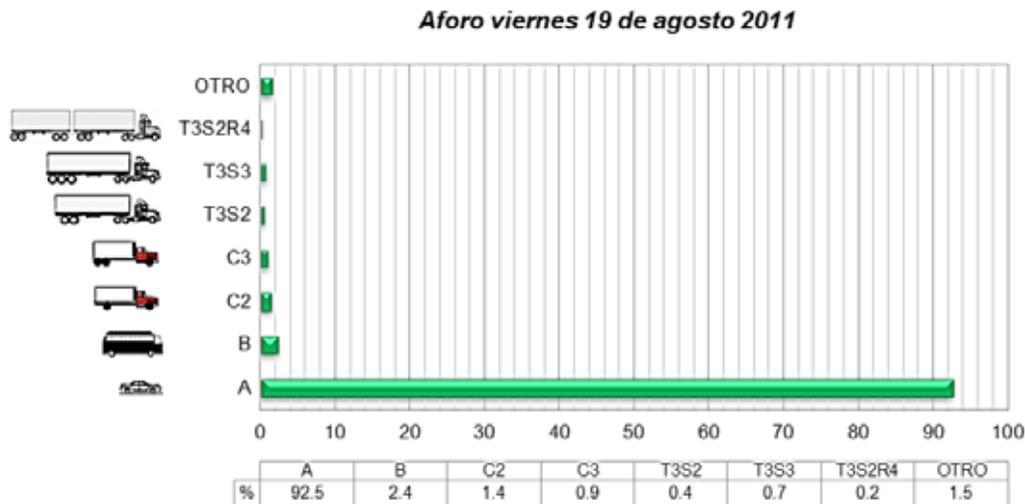
Figura 3.13 Clasificación vehicular promedio en estaciones de aforo

Los datos obtenidos de la Referencia 10 fueron corroborados en la visita al sitio de estudio mediante los aforos realizados, arrojando la clasificación vehicular promedio presentada en la Figura 3.13.

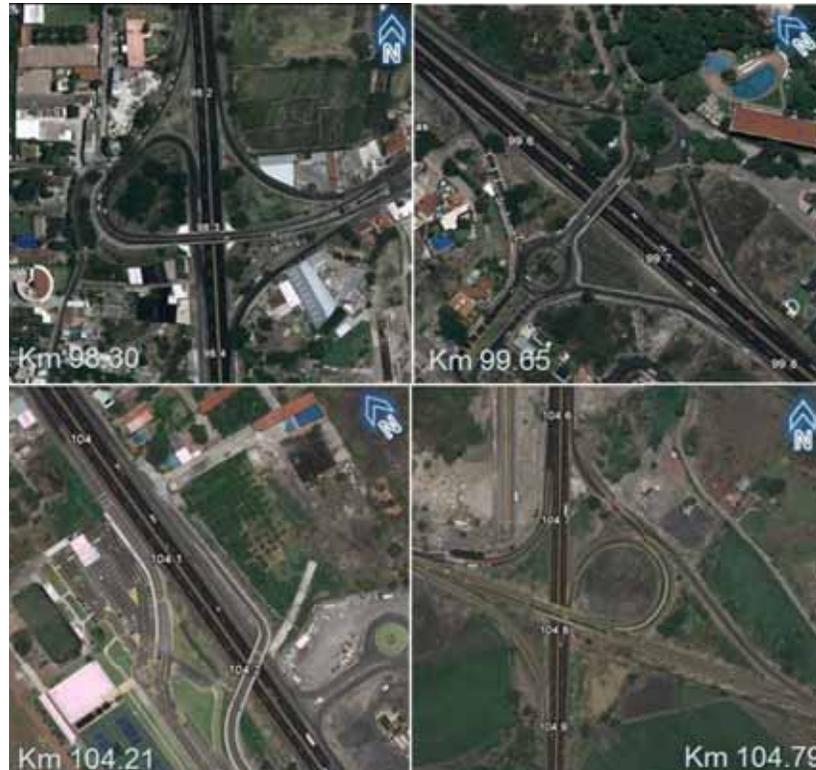
Figura 3.22 Vista satelital de intersecciones a desnivel en el tramo

Las intersecciones que se encontraron en el tramo son todas a desnivel, éstas proporcionan conexión entre la autopista y los desarrollos urbanos aledaños. En total se tienen cuatro intersecciones de este tipo en los kilómetros: 98+300, 99+650, 104+210 y 104+790. De las cuatro intersecciones anteriores, la que está señalada en negrillas (km 98+300) se encuentra dentro del segmento en estudio (entre los cadenamientos 98 y 99). En las Figuras B.1 a B.15 del Anexo B se pueden observar tanto las salidas como las entradas al tronco de la autopista, utilizando los enlaces correspondientes. La Figura 3.22 muestra una vista satelital de las intersecciones.

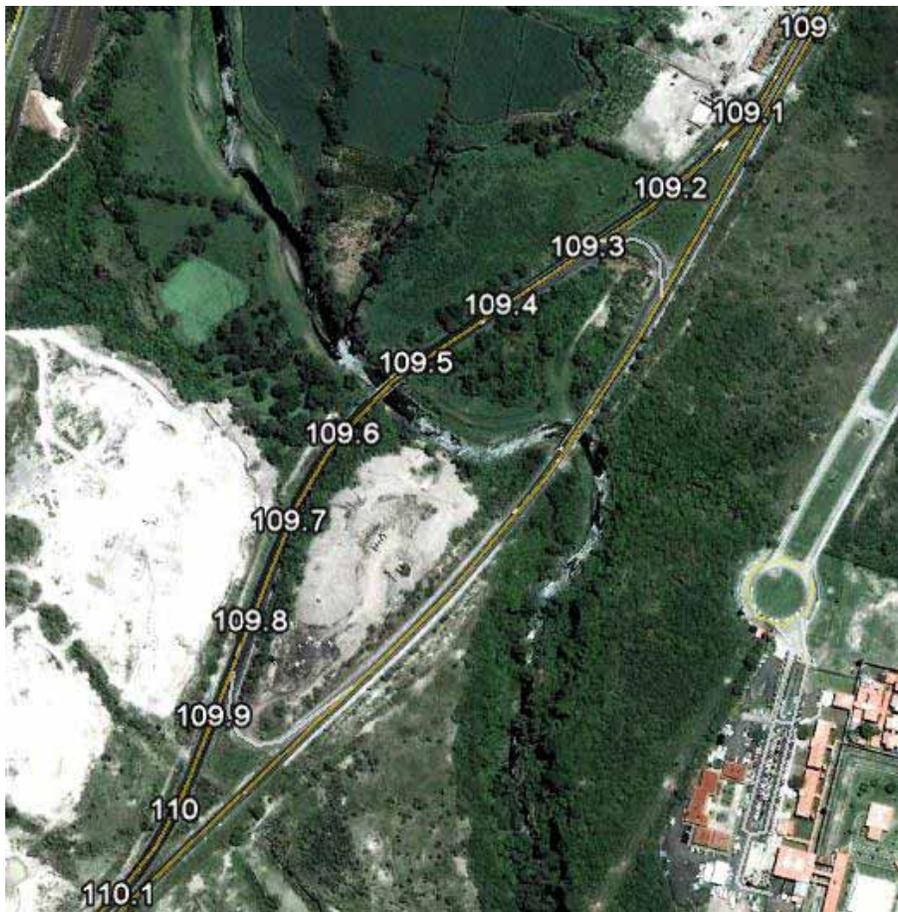
Figura 3.23 Vista satelital de retornos

Asimismo, en los kilómetros 109+800 y 109+300, en direcciones Cuernavaca-Acapulco y Acapulco-Cuernavaca respectivamente, se encuentran retornos a nivel. Estos retornos se encuentran entre los dos cuerpos de la autopista, en el segmento donde estos se dividen. En las Figuras B.16 a B.19 del Anexo B se pueden observar las entradas y salidas de estos puntos de viraje. Al ser a nivel estos retornos, las incorporaciones y desincorporaciones en cada sentido se dan utilizando primeramente los carriles de alta velocidad. La figura siguiente presenta una vista satelital de los retornos.

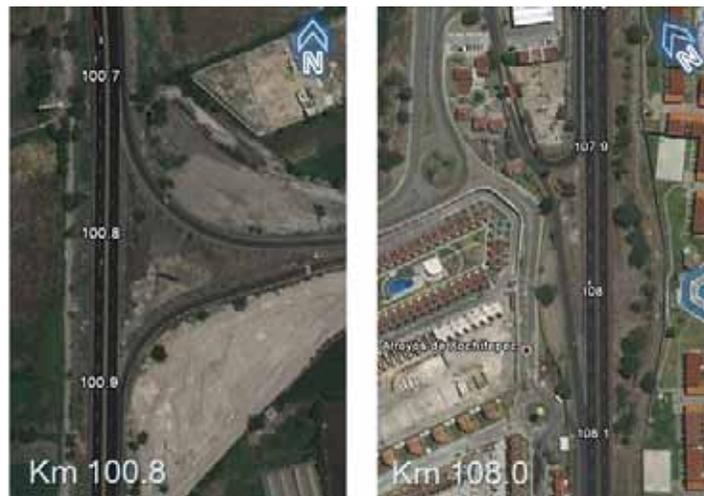
Figura 3.25 Vista satelital de calles de acceso

Se trata de conexiones de la autopista, con vías públicas que comunican con desarrollos urbanos aledaños. Se encontraron dos ejemplos de este tipo en los kilómetros 100+800 y 108+000, en dirección a Cuernavaca y Cuernavaca-Acapulco respectivamente. Al igual que en el caso del inciso anterior, las salidas presentan una restricción de velocidad de 30 kph. En las Figuras B.20 a B.23 del Anexo B se pueden observar las entradas y salidas de estos accesos, en especial la B.20 muestra evidencias de impactos al tomar la salida. La Figura 3.25 presenta una imagen satelital de dichos accesos.

deficiente y/o su frecuencia a lo largo de la carretera es elevada. Esto se discutirá con mayor detalle en el capítulo siguiente.

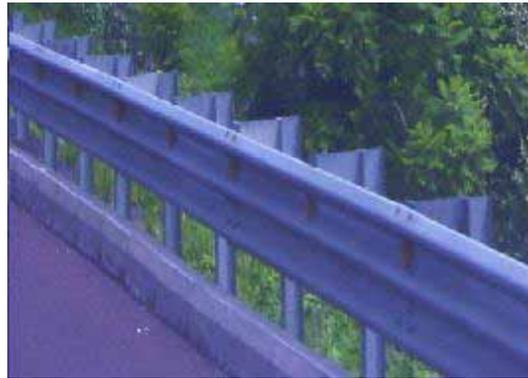
Figura 3.33 Barrera metálica lateral derecha

En cuanto a las barreras laterales derechas, éstas tienen por objeto minimizar la probabilidad de que los vehículos salgan del camino. Éstas se colocan en situaciones potencialmente peligrosas como: barrancos o cuando se tienen objetos rígidos muy próximos que pudieran provocar choques de frente (árboles, postes, bardas, etc.), la Figura C.16 contenida en el Anexo C muestra una barrera doblada que ha cumplido su función. La totalidad de las barreras de este tipo instaladas en el tramo analizado son metálicas, la Figura 3.33 muestra un fragmento de éstas.

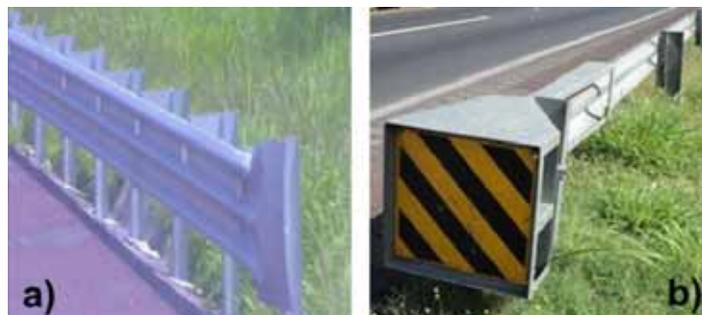
Figura 3.34 Terminaciones de barrera metálica

En este tipo de barreras fabricadas con láminas, debe tenerse especial cuidado en sus terminaciones, ya que si son inadecuadas, pueden hacer más daño que el que ocasionaría la salida del camino, pues se tendría una “navaja” sumamente peligrosa en caso de que un choque de frente llegara a presentarse justo es su terminación. Las terminaciones deben diseñarse de manera que no sean afiladas. La Figura 3.34a muestra un ejemplo una barrera con la peligrosa terminación “cola de pez” y la Figura 3.34b un ejemplo de una terminación adecuada para amortiguación de impacto.

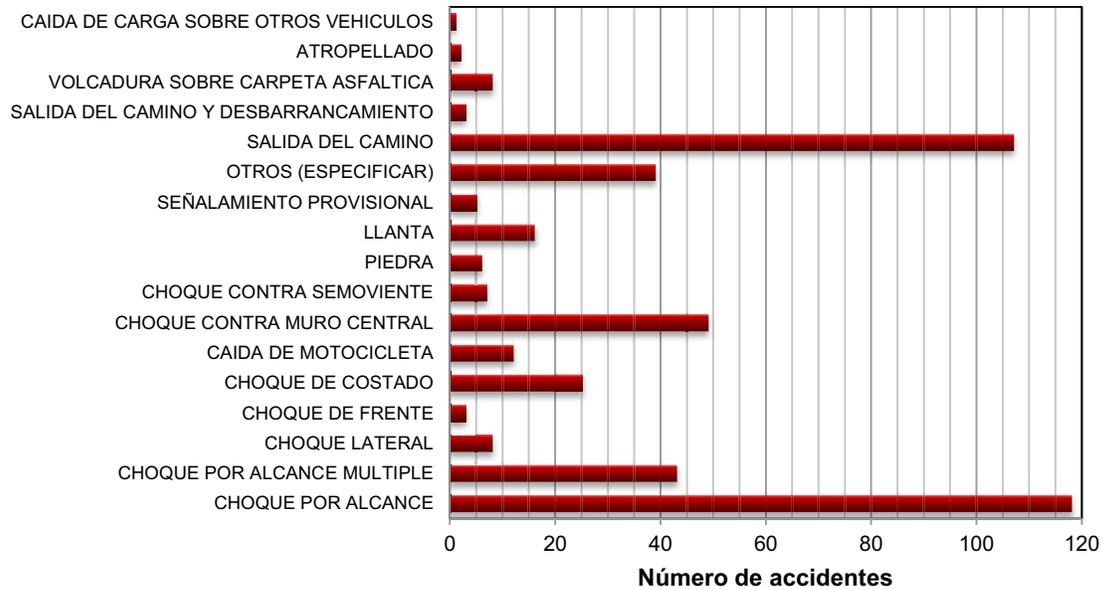
Figura 3.41 Número de accidentes por su tipo entre los km 96 y 111

de accidentes más comunes son la salida del camino y el choque por alcance, el choque por alcance múltiple y el choque contra muro central.

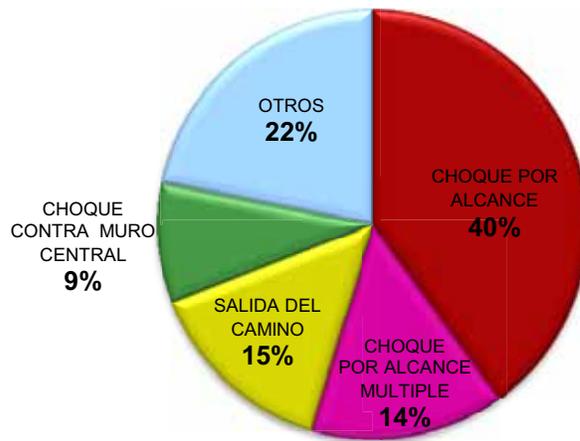
Figura 3.43 Porcentaje de accidentes por su tipo entre los km 98 y 99

La Figura 3.43 muestra la composición de los tipos de los accidentes ocurridos entre los kilómetros 98 y 99.

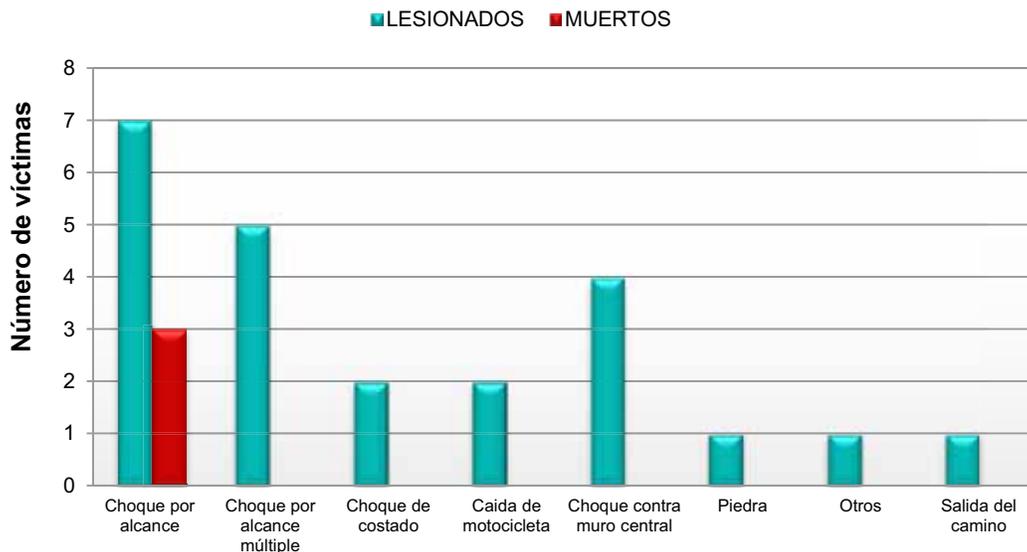
Figura 3.44 Víctimas por tipo de accidentes, km 98-99

La gráfica en la Figura 3.44 muestra los saldos por tipo de accidente, en términos de lesionados y muertos, para el segmento bajo estudio. Como es evidente, bajo la óptica de los saldos, tres de los cuatro tipos antes identificados como los más comunes (Choque por alcance, Choque por alcance múltiple y Choque contra muro central), también lo son en términos de la gravedad de los accidentes, mientras que la gravedad del tipo Salida del camino, se reduce.

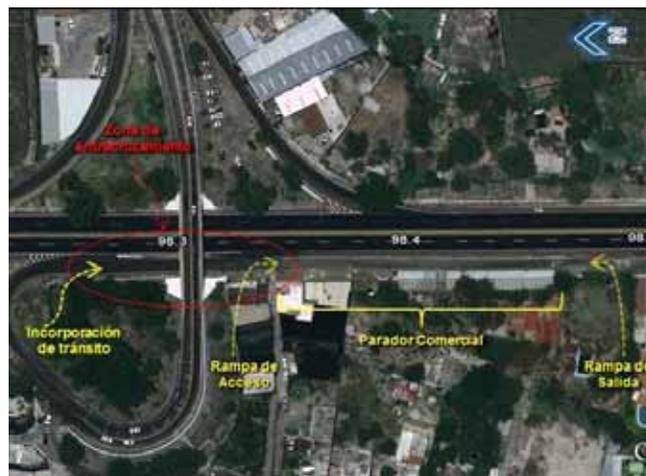
Figura 4.1 Vista satelital parador comercial en km 98+400, dirección a Acapulco

Asimismo, en el kilómetro 98+400 con dirección a Acapulco se localiza un parador comercial, encontrado en condiciones de abandono en el momento de la visita al sitio. Dicho parador se encuentra a unos cuantos metros de la incorporación de tránsito de la intersección a desnivel anteriormente descrita, lo cual crea problemas de trenzado de trayectorias como puede observarse en la Figura 4.1.

En adición a lo anterior, la peligrosidad en el uso de este parador se incrementa por la totalmente inadecuada geometría de sus rampas de acceso y salida. Éstas pueden observarse en las Figuras D.7 y D.8 del Anexo D.

Se detectan fuertes deficiencias a este respecto, representando dichos accesos y salidas un potencial riesgo hacia la seguridad en la circulación de los vehículos.

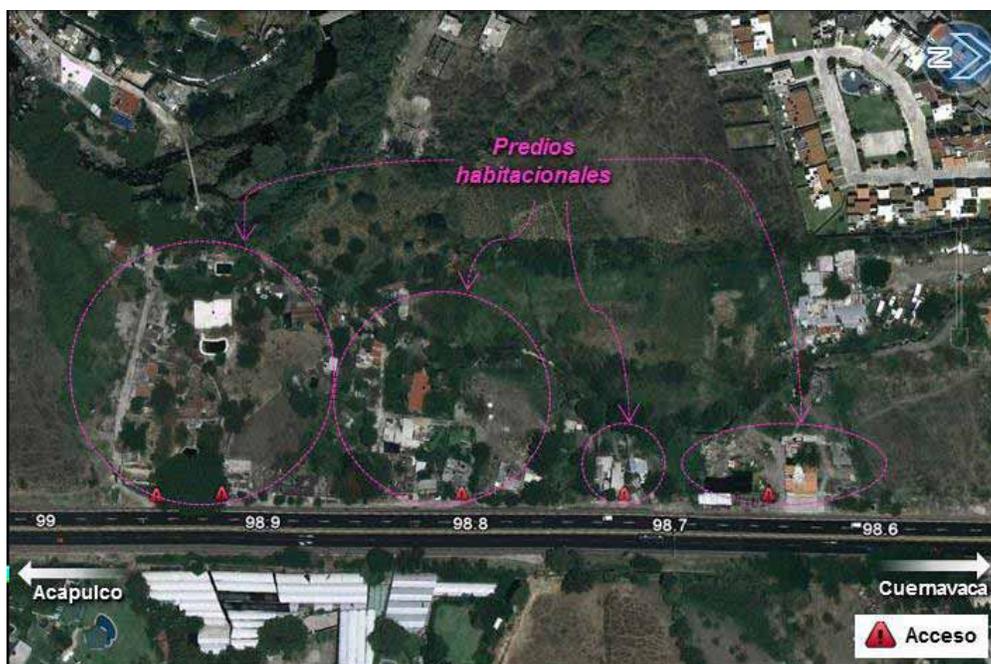
Figura 4.2 Accesos directos a propiedades privadas

En el margen derecho de la vía, entre los kilómetros 98+600 y 99+000 en dirección a Acapulco, existen diversos predios de carácter habitacional cuya única forma de acceso es conectándose directamente con la autopista como puede observarse en la Figura 4.2.

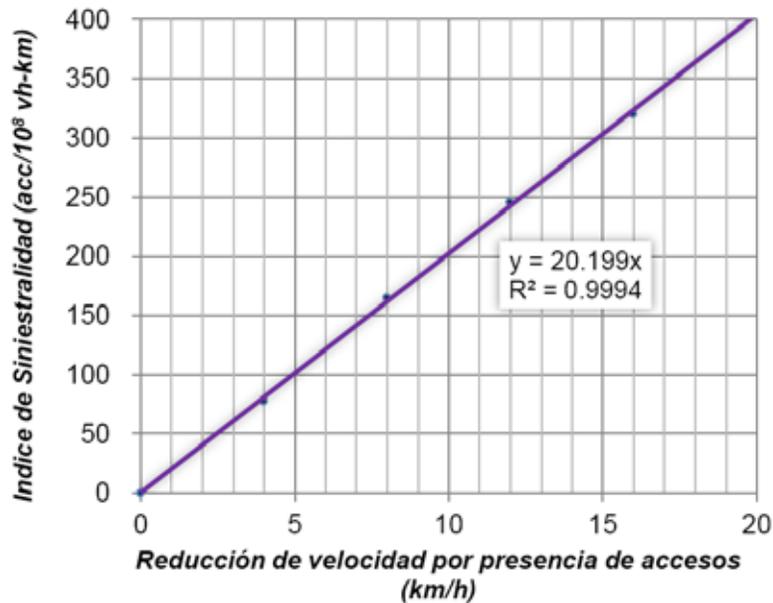
Figura 4.5 Relación Índice de Siniestralidad-Reducción de velocidad por deterioro en el nivel de servicio

Para el cálculo de dicha analogía se analizó la influencia que tiene la presencia de accesos sobre la determinación del nivel de servicio de acuerdo con la Referencia 28, relacionando este efecto con el incremento en la siniestralidad producto del incremento de los accesos presentado en el capítulo 2 (Figuras 2.4 y 2.5). La Figura 4.5 muestra los resultados obtenidos en este sentido.

En la página E-6 del Anexo E se presenta la hoja de cálculo utilizada para la construcción de la gráfica de la Figura 4.5.
