MONITOREO 2018 DE LAS ESTACIONES MEXICANAS DEL PROYECTO IBEROAMERICANO DURACON

Publicación Técnica No. 567
Sanfandila, Qro, 2019

INSTITUTO MEXICANO DEL TRANSPORTE

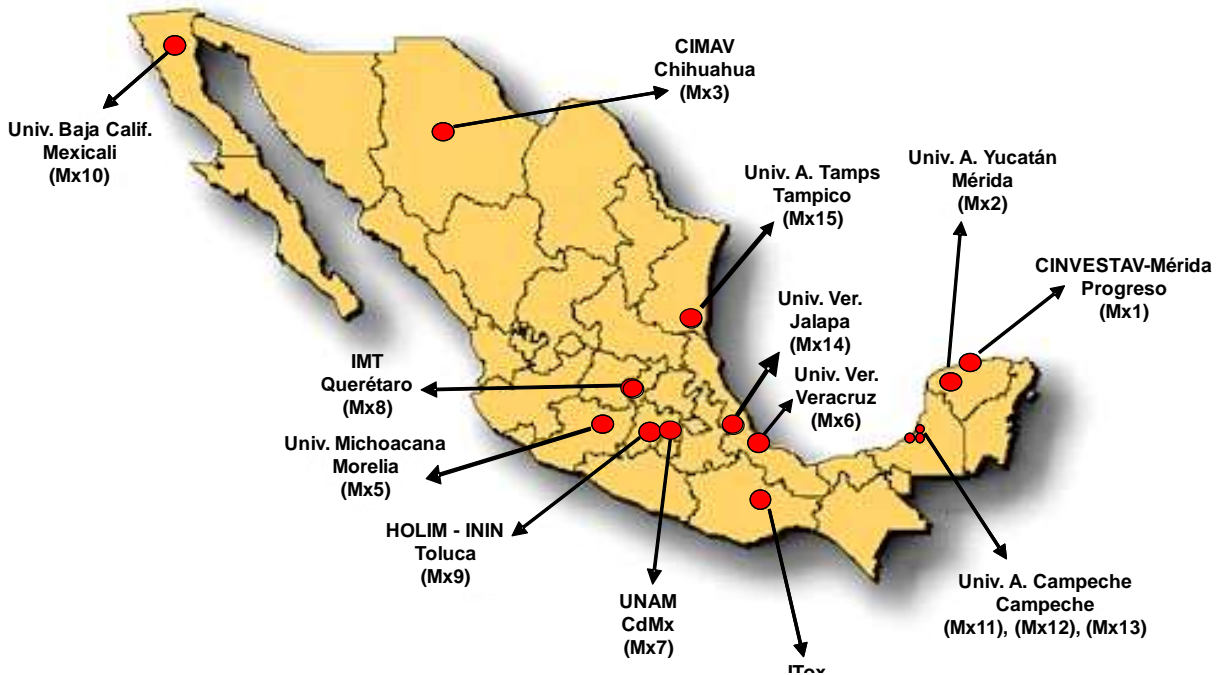
Figura 2.1 Estaciones de monitoreo en el proyecto DURACON México

De las 15 estaciones mostradas en la figura 2.1, las estaciones de Chihuahua y Mexicali (Mx3 y Mx10) desaparecieron en los años 2011 y 2013, respectivamente, por diferentes motivos ajenos al proyecto. El responsable de la estación Mx3 se cambió de institución y las personas que se quedaron en su lugar las desecharon; mientras que el edificio en donde se encontraban los especímenes de la estación Mx10 se colapsó durante un sismo en la localidad durante el año de 2013 y los especímenes se limpiaron como parte de los escombros del edificio colapsado. Así es como, de las 15 estaciones instaladas, 13 funcionan en la actualidad. El presente reporte muestra los resultados de 10 de esas estaciones, ya que de la estación Chihuahua no se tienen datos; las tres de Campeche no entregaron información aún, y la de Mexicali presenta los que se pudieron recabar antes del colapso del edificio.

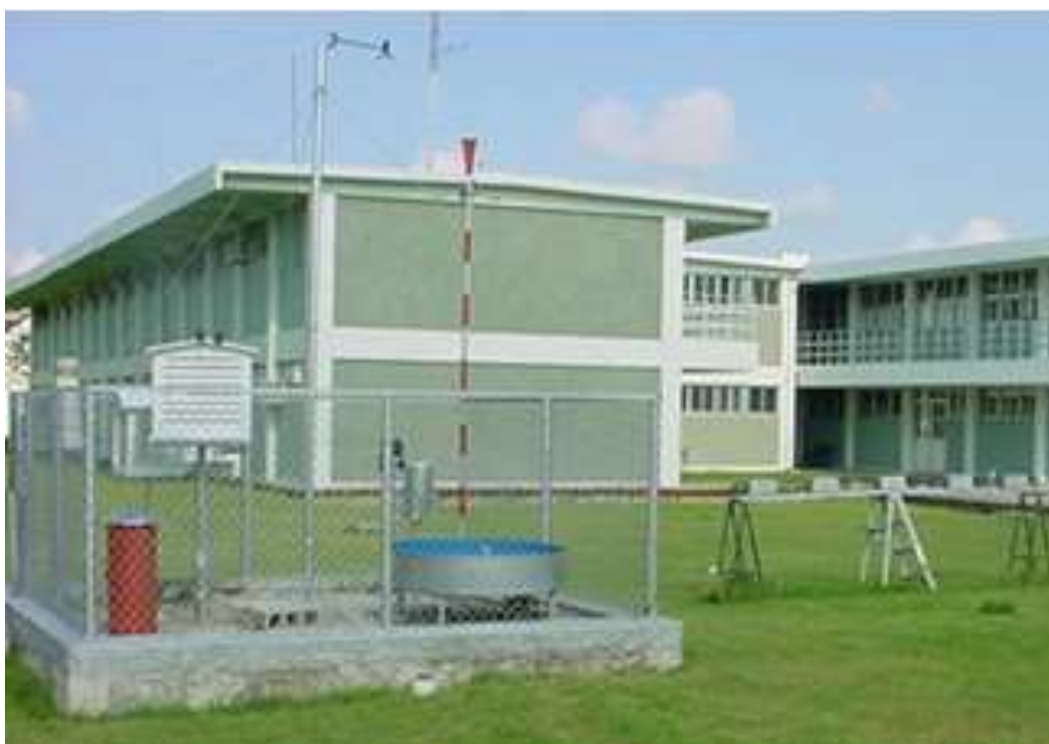
Nombre de la estación:	Mérida
Código de la estación:	Mx2
Ciudad:	Mérida
Estado:	Yucatán
País:	México
Ubicación de la estación:	Universidad Autónoma de Yucatán
Dirección de la estación:	
Fecha de instalación de la estación:	
Atmósfera aparente:	Urbana
Responsable de la estación:	IMT y el Dr. Eric I. Moreno

Figura 2.2 Levantamiento fotográfico de la estación Mx2 – Mérida.

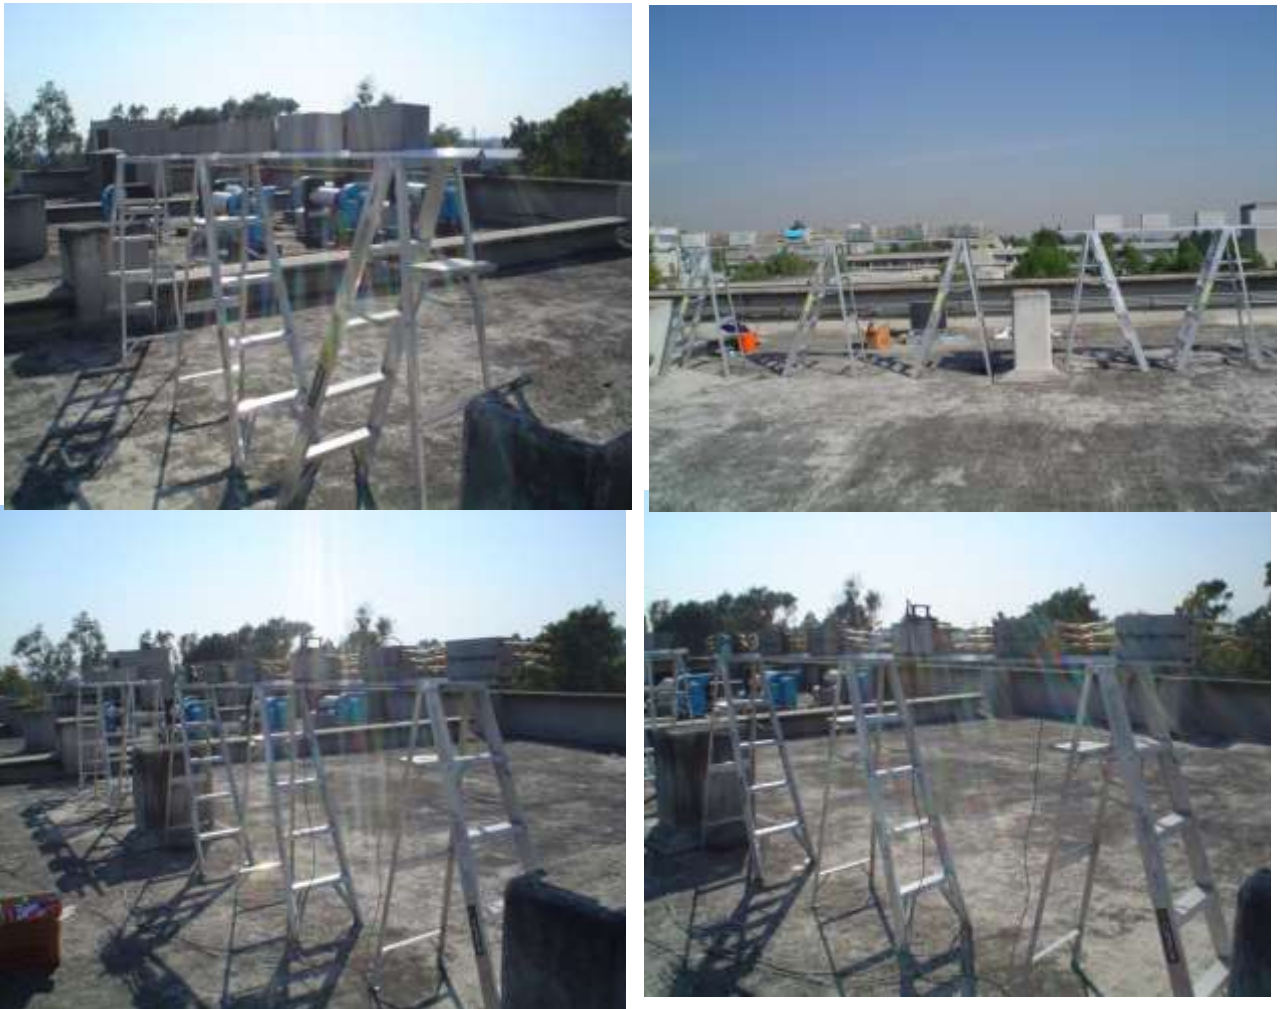
Nombre de la estación:	México, D.F.
Código de la estación:	Mx7
Ciudad:	Distrito Federal
Estado:	Distrito Federal
País:	México
Ubicación de la estación:	Universidad Nacional Autónoma de México
Dirección de la estación:	Edificio "D" de la Facultad de Química de la UNAM, México, D.F., CP 04510
Fecha de instalación de la estación:	02/04/2003
Atmósfera aparente:	Urbana industrial
Responsable de la estación:	IMT y el Dr. Joan Genescá Llongueras

Figura 2.3 Levantamiento fotográfico de la estación Mx7 – México.

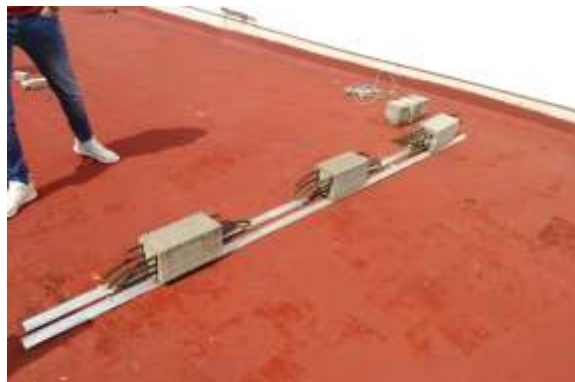
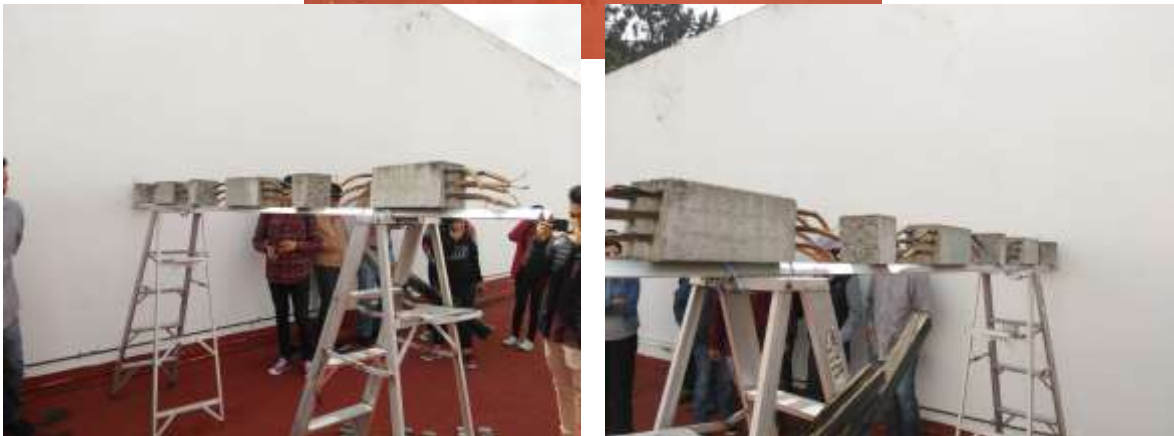
Nombre de la estación:	Morelia
Código de la estación:	Mx5
Ciudad:	Morelia
Estado:	Michoacán
País:	México
Ubicación de la estación:	Universidad Michoacana de San Nicolás de Hidalgo
Dirección de la estación:	Laboratorio de Materiales de la Facultad de Ingeniería Civil de la UMSNH, Morelia, Michoacán
Fecha de instalación de la estación:	22/10/2003
Atmósfera aparente:	Urbana
Responsable de la estación:	IMT y el Dr. Wilfrido Martínez Molina

Figura 2.4 Levantamiento fotográfico de la estación Mx5 – Morelia.

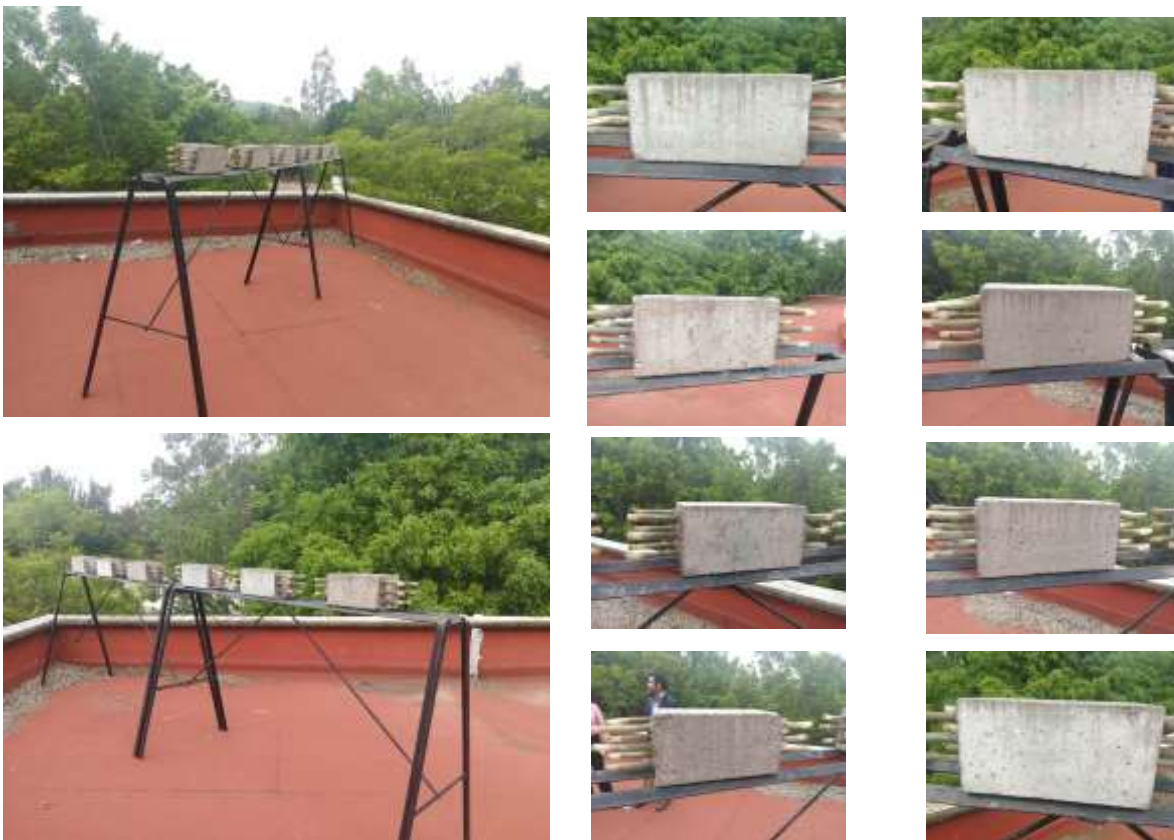
Nombre de la estación:	Oaxaca
Código de la estación:	Mx4
Ciudad:	Oaxaca
Estado:	Oaxaca
País:	México
Ubicación de la estación:	Instituto Tecnológico de Oaxaca
Dirección de la estación:	Francisco I. Madero, Instituto Tecnológico de Oaxaca, 68030 Oaxaca, Oax.
Atmósfera aparente:	Urbana
Responsable de la estación:	IMT y el Dr. Esteban López Vázquez

Figura 2.5 Levantamiento fotográfico de la estación Mx5 – Oaxaca.

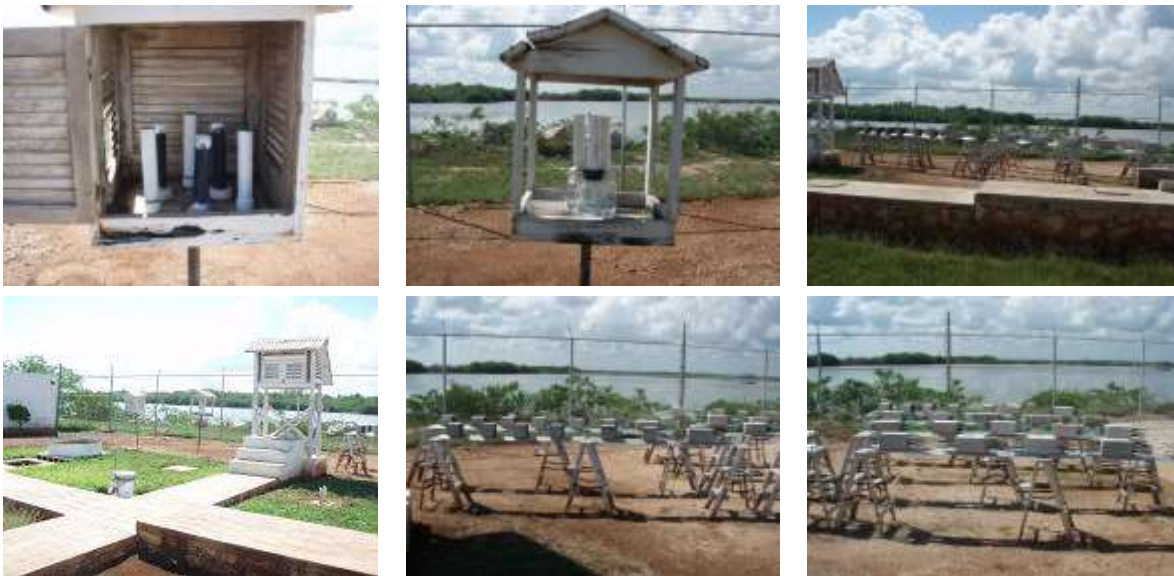
Nombre de la estación:	Progreso
Código de la estación:	Mx2
Ciudad:	Progreso
Estado:	Yucatán
País:	México
Ubicación de la estación:	CINVESTAV Unidad Mérida
Dirección de la estación:	Km 6 antigua, Carr. Mérida - Progreso, Loma Bonita, 97310 Mérida, Yuc.
Atmósfera aparente:	Urbana
Responsable de la estación:	IMT y el Dr. Pedro Castro

Figura 2.6 Levantamiento fotográfico de la estación Mx2 – Progreso.

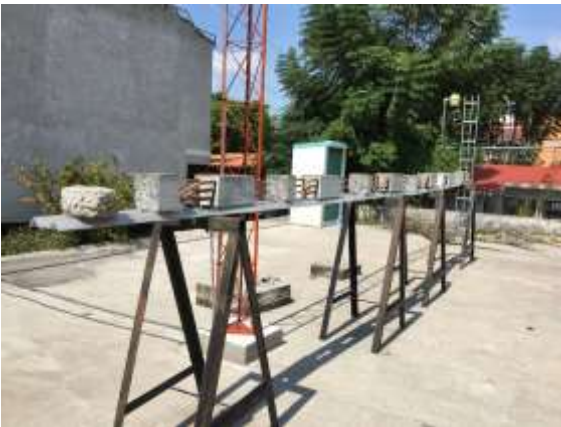
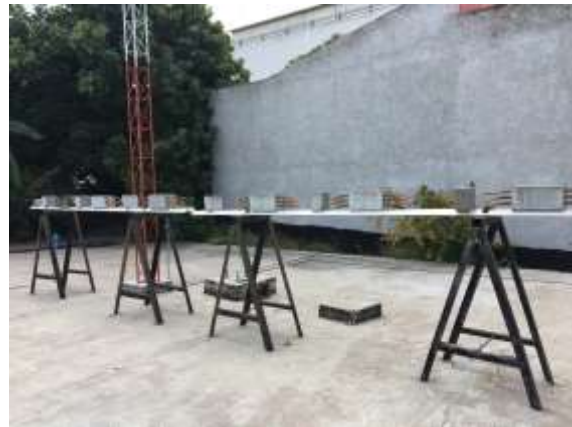
Nombre de la estación:	Querétaro
Código de la estación:	Mx8
Ciudad:	Santiago de Querétaro
Estado:	Querétaro
País:	México
Ubicación de la estación:	Estación Meteorológica de la CNA Querétaro
Dirección de la estación:	Carretera Queretaro-Galindo Km. 12, Sanfandila, Pedro Escobedo, Querétaro. CP 76700
Fecha de instalación de la estación:	03/05/2003
Atmósfera aparente:	Urbana
Responsable de la estación:	IMT

Figura 2.7 Levantamiento fotográfico de la estación Mx8 – Querétaro.

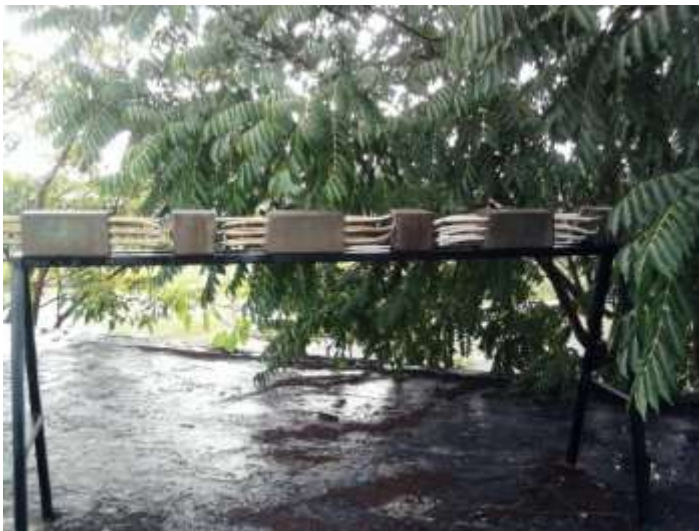
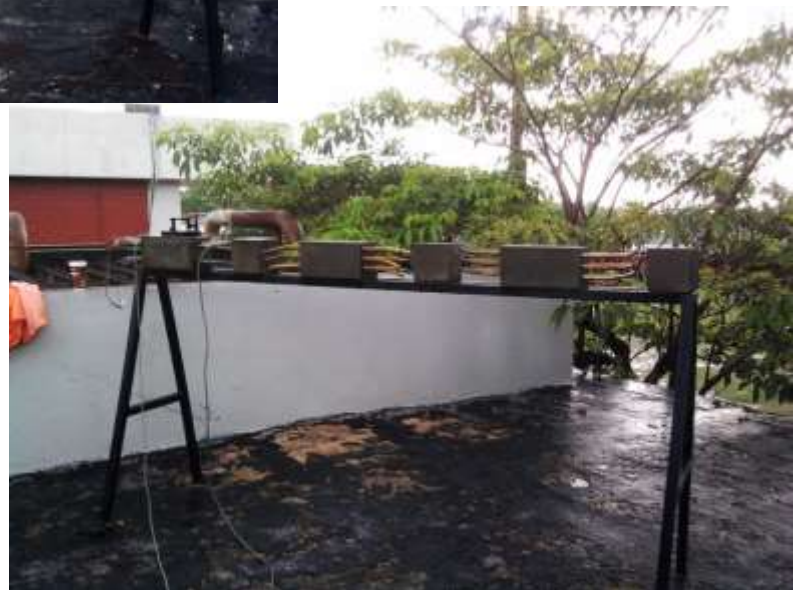
Nombre de la estación:	Tampico
Código de la estación:	Mx15
Ciudad:	Tampico
Estado:	Tamaulipas
País:	México
Ubicación de la estación:	Universidad Autónoma de Tamaulipas
Dirección de la estación:	Matamoros 8 y 9 Col. Centro C.P. 87000; Victoria, Tamaulipas
Atmósfera aparente:	Urbana
Responsable de la estación:	IMT y el Dr. Ricardo Tobías

Figura 2.8 Levantamiento fotográfico de la estación Mx15 – Tampico.

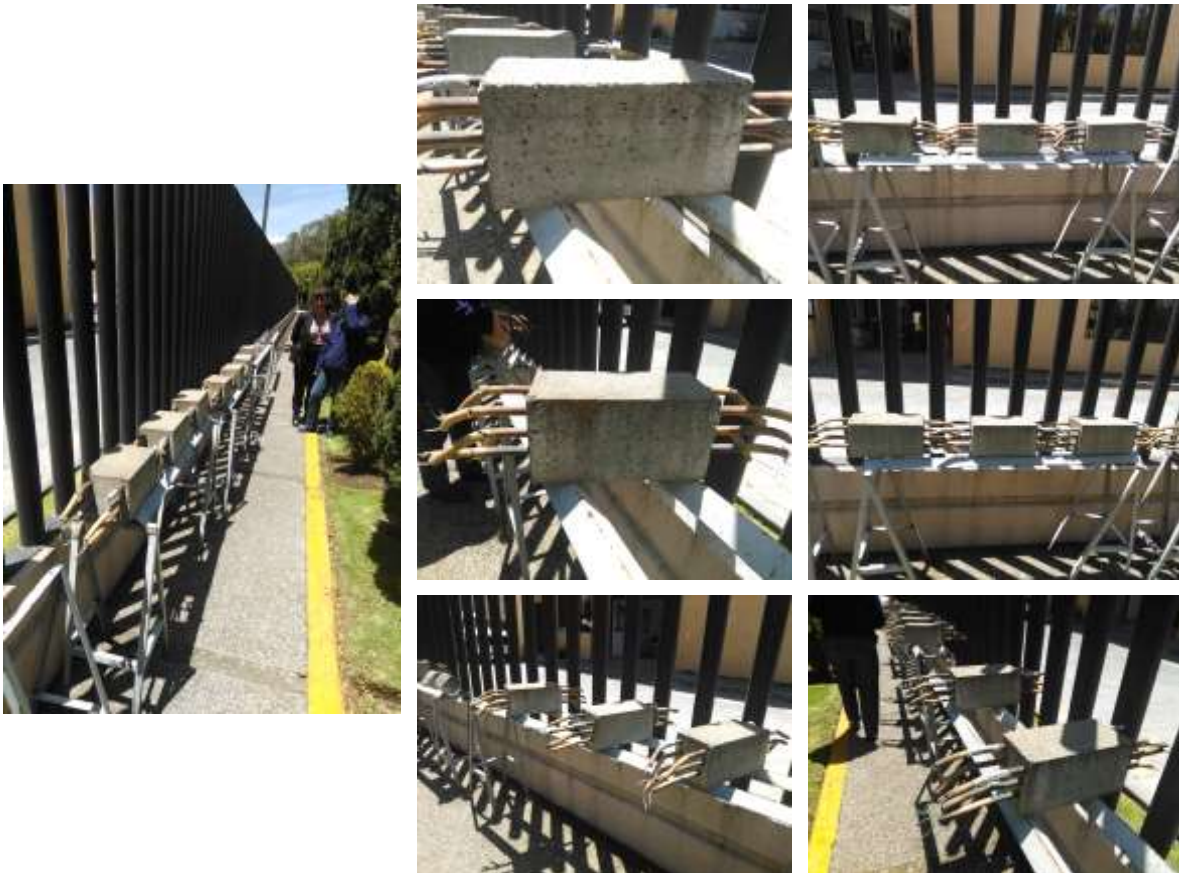
Nombre de la estación:	Toluca
Código de la estación:	Mx9
Ciudad:	Toluca
Estado:	Estado de México
País:	México
Ubicación de la estación:	Centro Tecnológico de Cementos APASCO
Dirección de la estación:	Prolongación Isidro Fabela Norte #1517 Col. San Juan de la Cruz, Toluca, México.
Fecha de instalación de la estación:	01/05/2003
Atmósfera aparente:	Urbana Industrial
Responsable de la estación:	IMT, Centro Tecnológico del Concreto de APASCO e ININ

Figura 2.9 Levantamiento fotográfico de la estación Mx9 – Toluca.

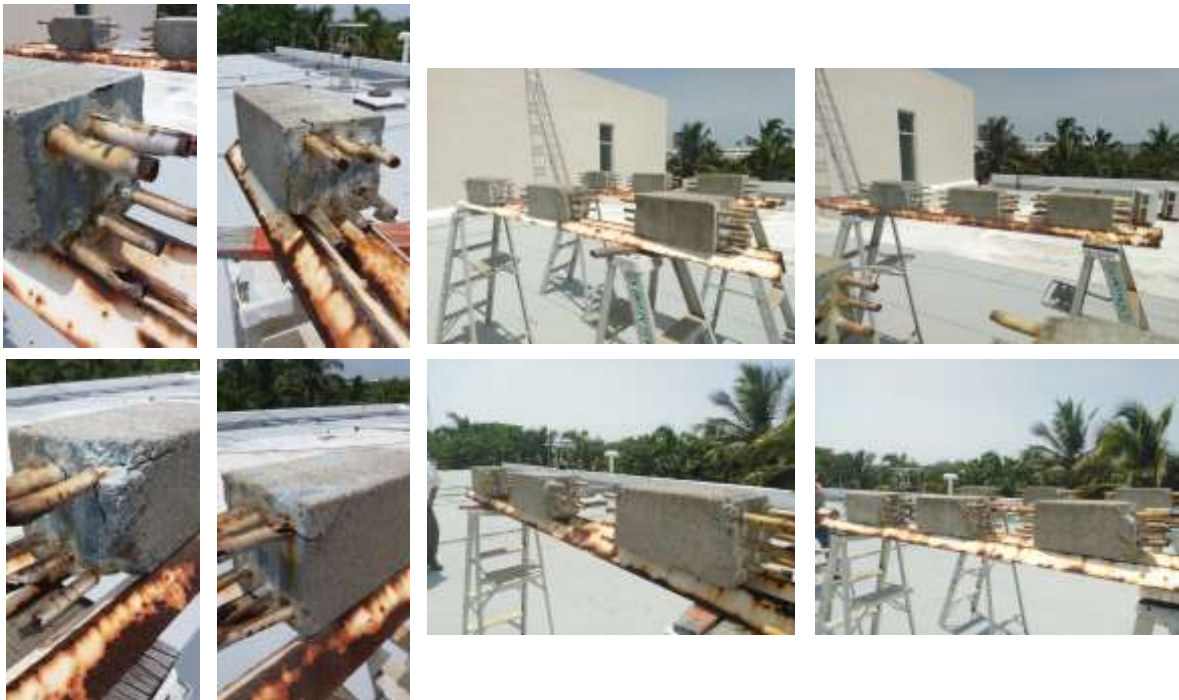
Nombre de la estación:	Veracruz
Código de la estación:	Mx6
Ciudad:	Veracruz
Estado:	Veracruz
País:	México
Ubicación de la estación:	Instituto de Ingeniería de la Universidad Veracruzana
Dirección de la estación:	Av. Juan Pablo II s/n entre Ruiz Cortines y Reyes Heróles, Boca del Río, Veracruz, CP 294294
Fecha de instalación de la estación:	26/06/2003
Atmósfera aparente:	Urbana marina
Responsable de la estación:	IMT y el Ing. Eduardo Ariza Aguilar

Figura 2.10 Levantamiento fotográfico de la estación Mx6 – Veracruz.

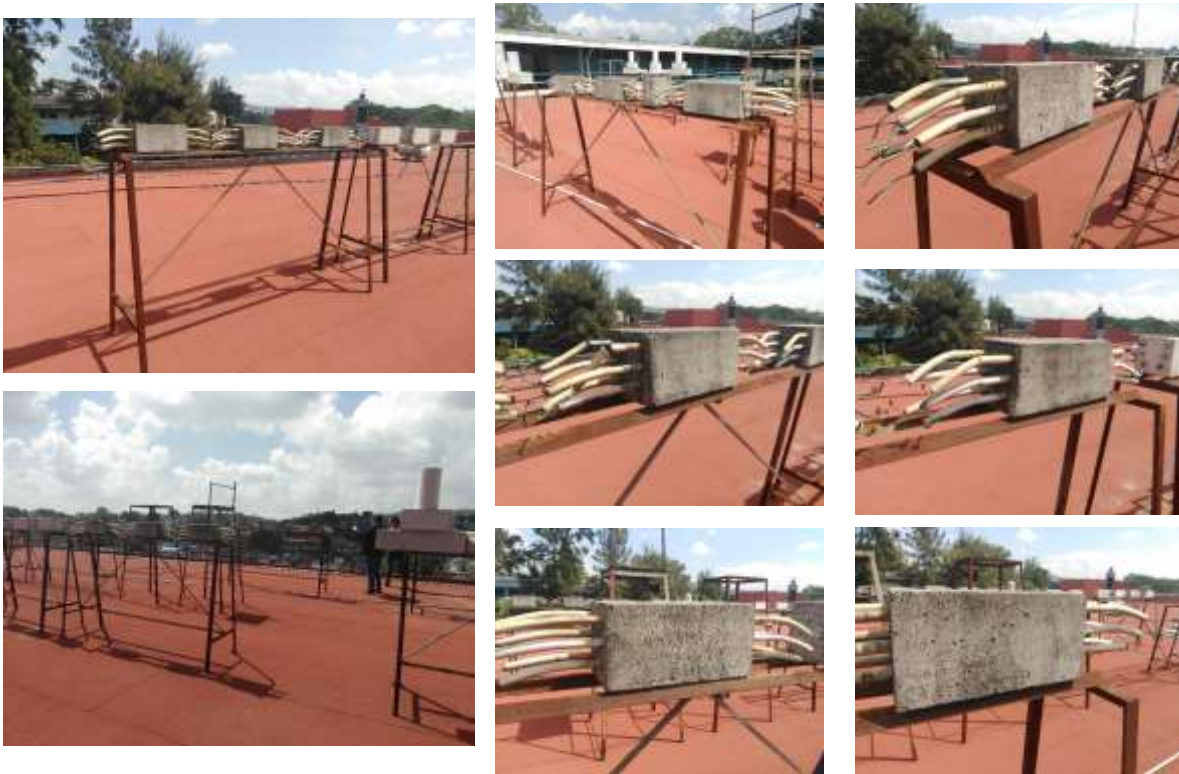
Nombre de la estación:	Xalapa
Código de la estación:	Mx14
Ciudad:	Xalapa
Estado:	Veracruz
País:	México
Ubicación de la estación:	Universidad Veracruzana
Dirección de la estación:	Lomas del Estadio s/n, edificio «A», 3er. piso, C.P. 91000; Xalapa, Veracruz, México
Atmósfera aparente:	Urbana
Responsable de la estación:	IMT y el Dr. Miguel Baltazar Zamora

Figura 2.11 Levantamiento fotográfico de la estación Mx14 – Xalapa.

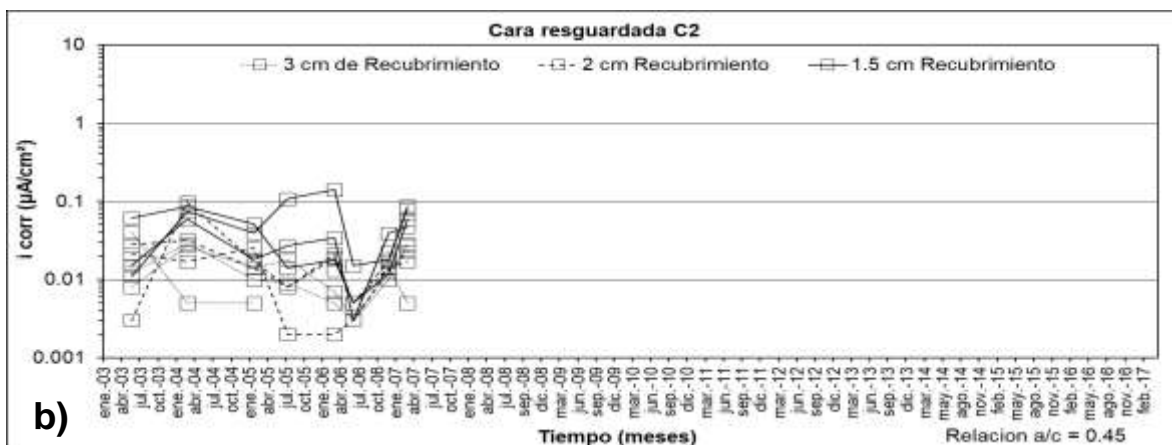
Figura B.1.1. Velocidad de corrosión (i_{corr}) vs. tiempo para: a) C1 Relación a/c: 0.45; b) C2 Relación a/c: 0.45; c) C1 Relación a/c: 0.45, y d) C2 Relación a/c: 0.65

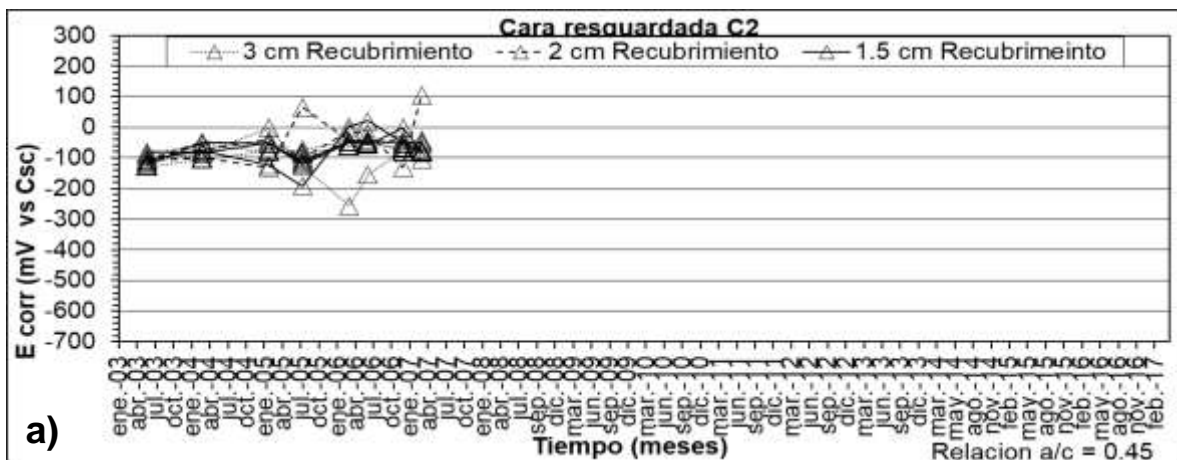
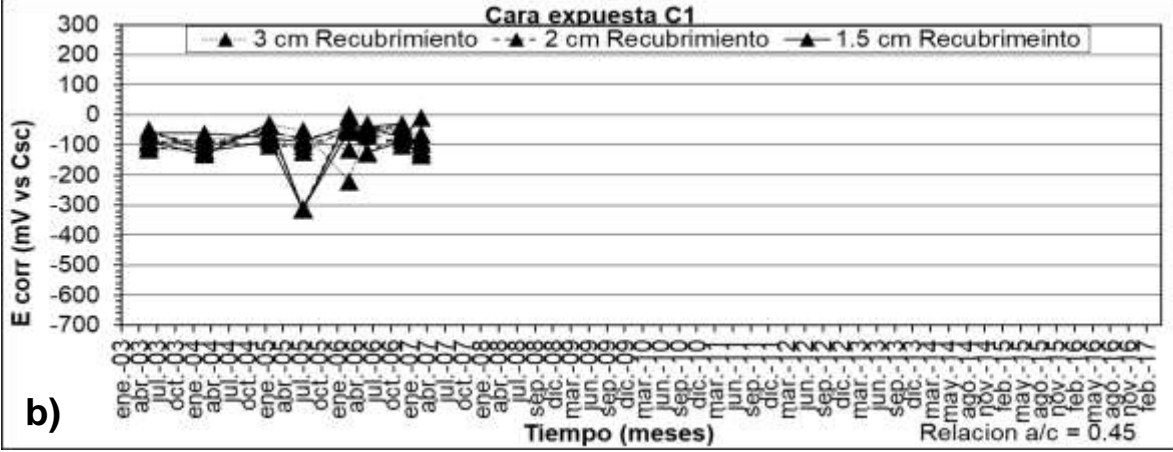
Figura B.1.2. Potencial de corrosión (Ecorr) vs. tiempo para: a) C1 Relación a/c: 0.45; b) C2 Relación a/c: 0.45; c) C1 Relación a/c: 0.65, y d) C2 Relación a/c: 0.65

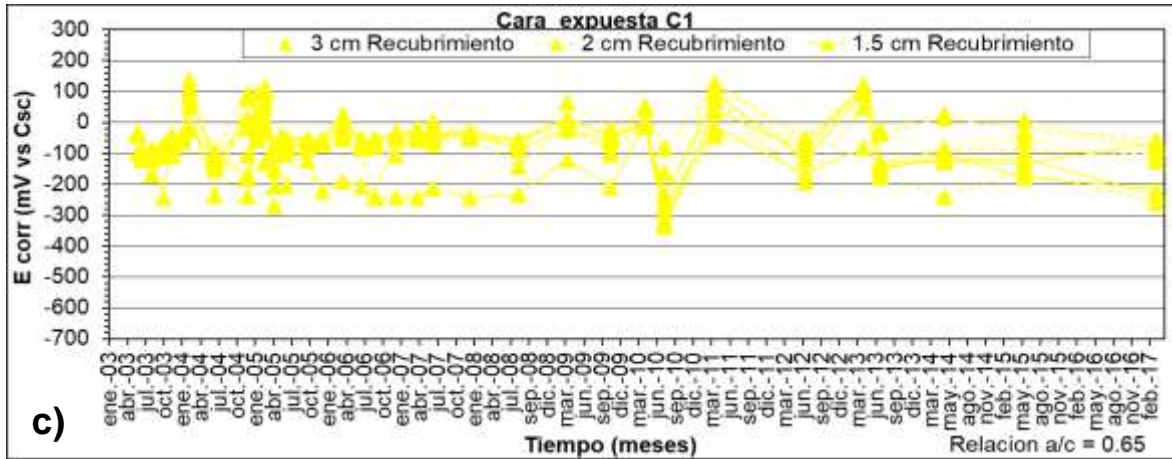
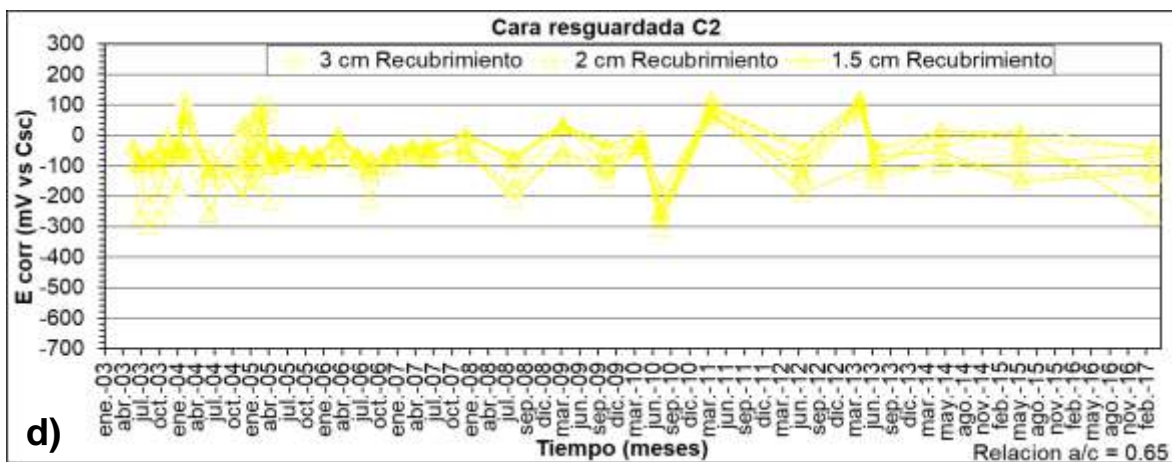
Figura B.2.2. Potencial de corrosión (E_{corr}) vs. tiempo para: a) C1 Relación a/c: 0.45; b) C2 Relación a/c: 0.45; c) C1 Relación a/c: 0.65, y d) C2 Relación a/c: 0.65

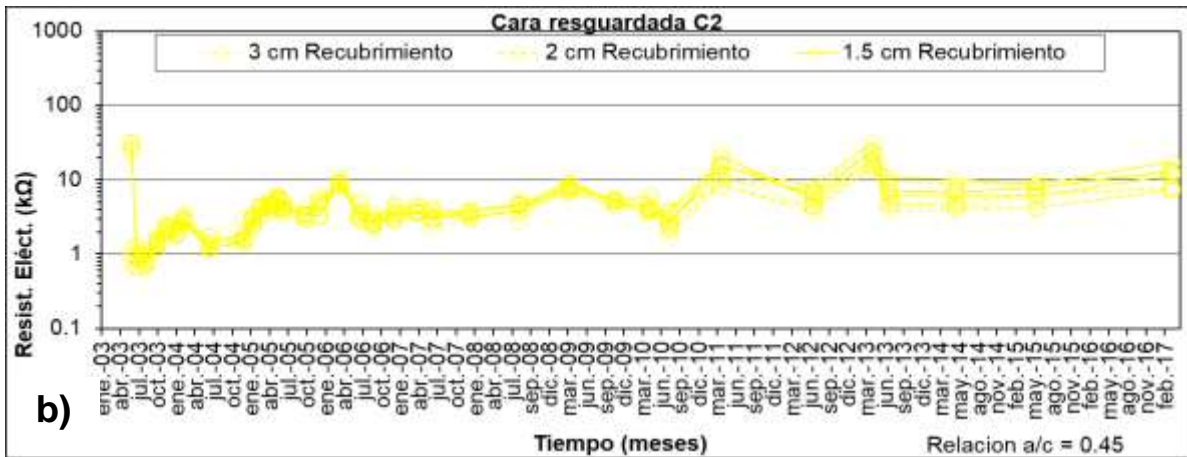
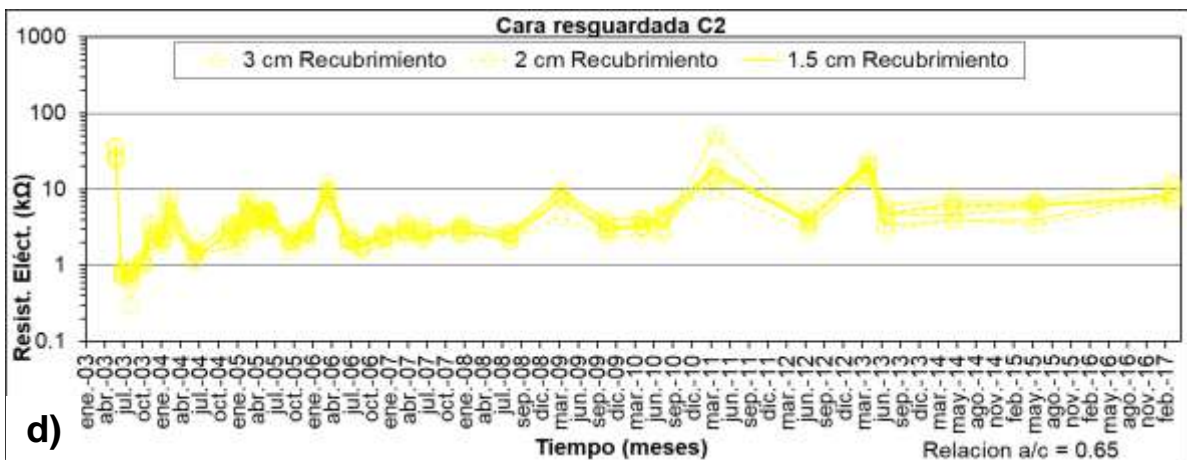
Figura B.2.3 Resistencia eléctrica vs. tiempo para: a) C1 Relación a/c: 0.45; b) C2 Relación a/c: 0.45; c) C1 Relación a/c: 0.45, y d) C2 Relación a/c: 0.65.

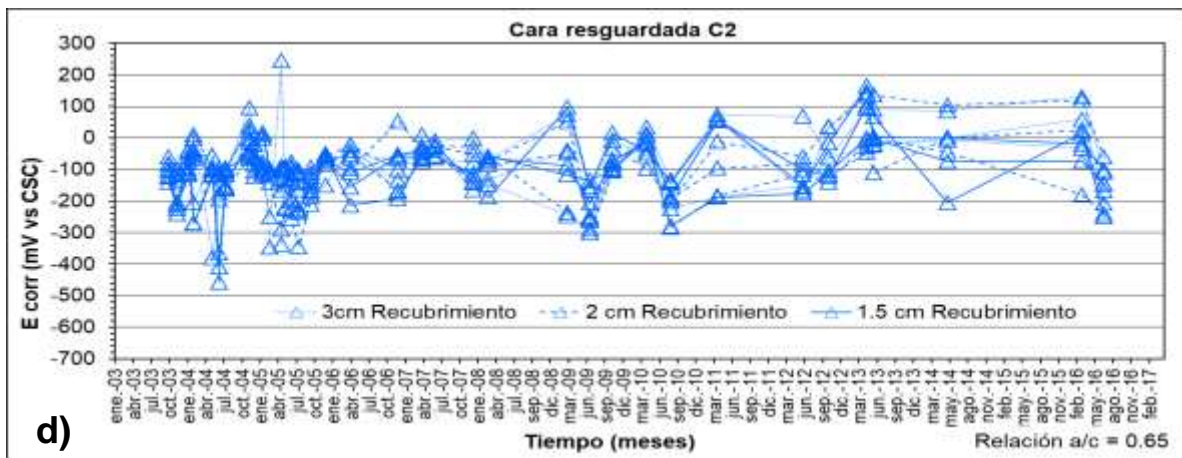
Figura B.3.2. Potencial de corrosión (E_{corr}) vs. tiempo para: a) C1 Relación a/c: 0.45; b) C2 Relación a/c: 0.45; c) C1 Relación a/c: 0.45, y d) C2 Relación a/c: 0.65

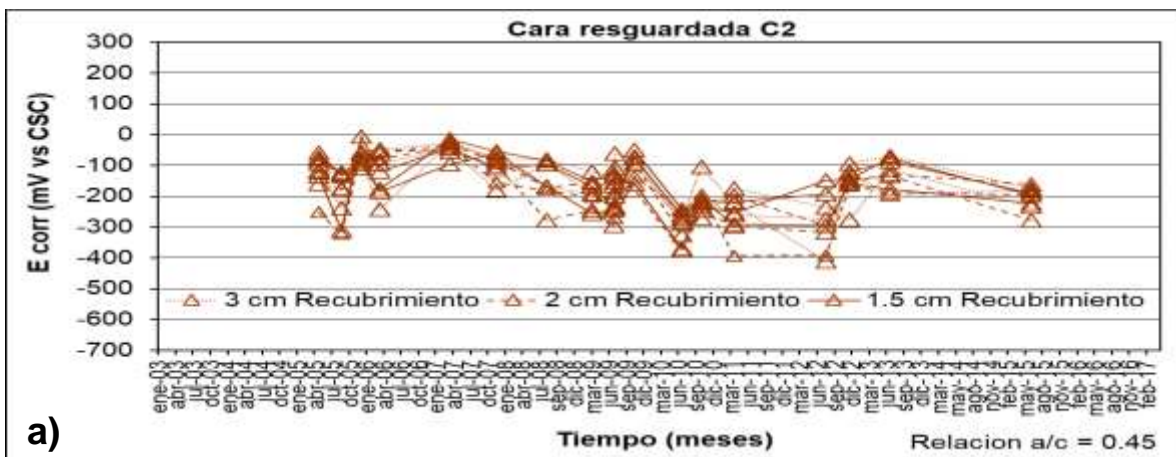
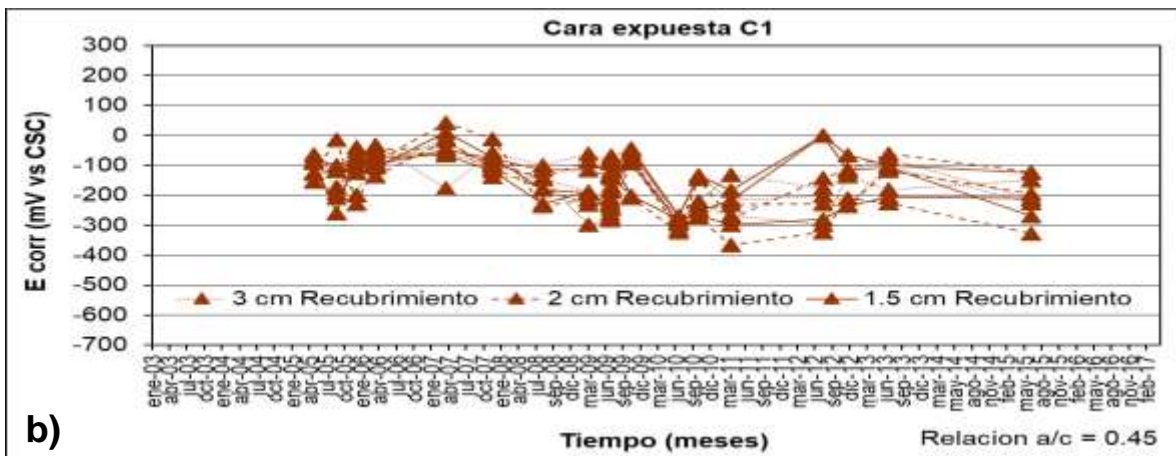
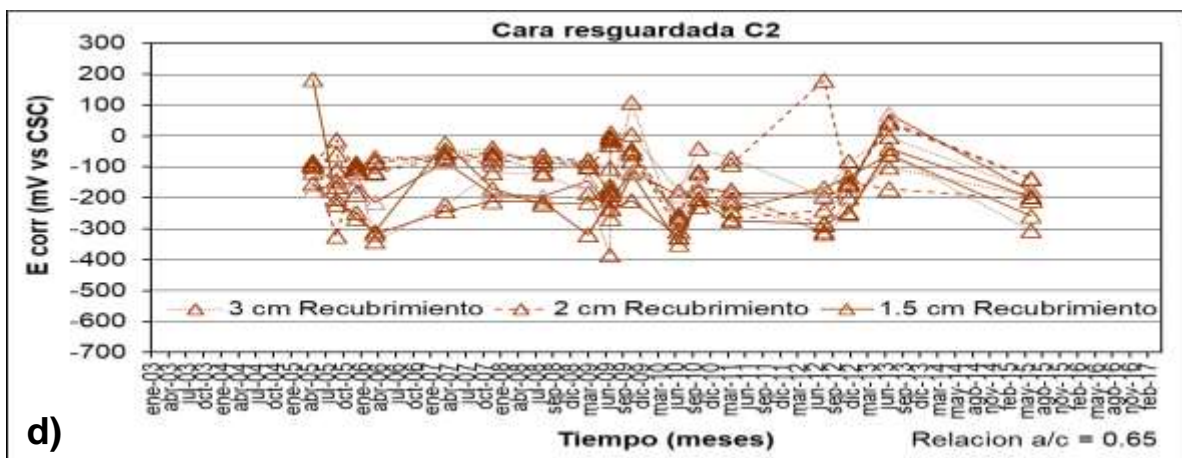
Figura B.4.2. Potencial de corrosión (E_{corr}) vs. tiempo para: a) C1 Relación a/c: 0.45; b) C2 Relación a/c: 0.45; c) C1 Relación a/c: 0.65, y d) C2 Relación a/c: 0.65

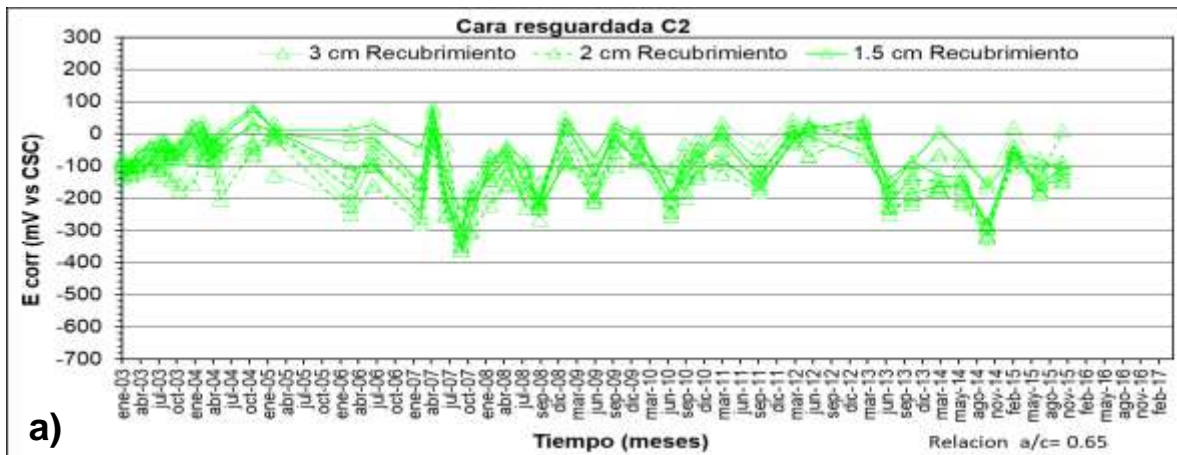
Figura B.5.2. Potencial de corrosión (E_{corr}) vs. tiempo para: a) C1 Relación a/c: 0.45; b) C2 Relación a/c: 0.45; c) C1 Relación a/c: 0.45, y d) C2 Relación a/c: 0.65.

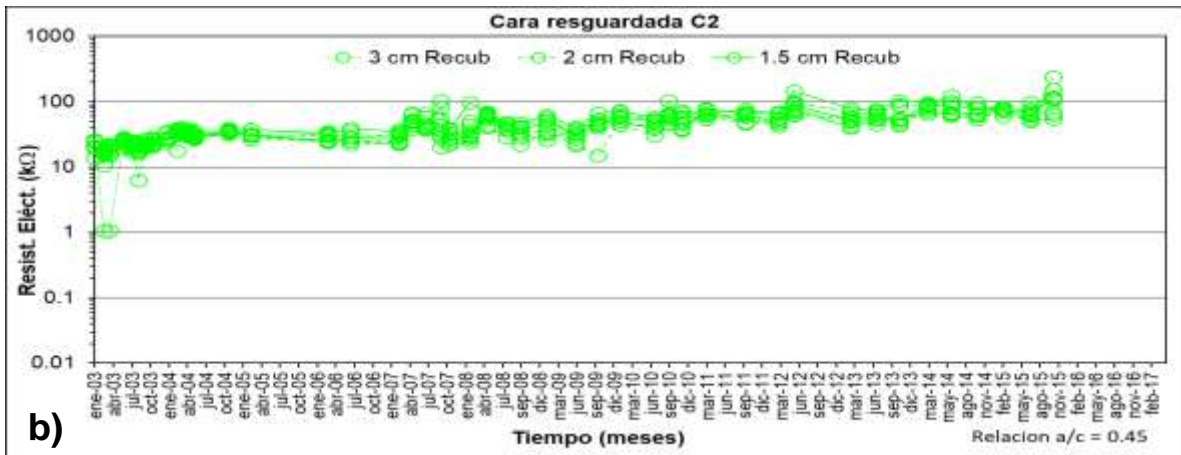
Figura B.5.3 Resistencia eléctrica vs. tiempo para: a) C1 Relación a/c: 0.45; b) C2 Relación a/c: 0.45; c) C1 Relación a/c: 0.45, y d) C2 Relación a/c: 0.65.

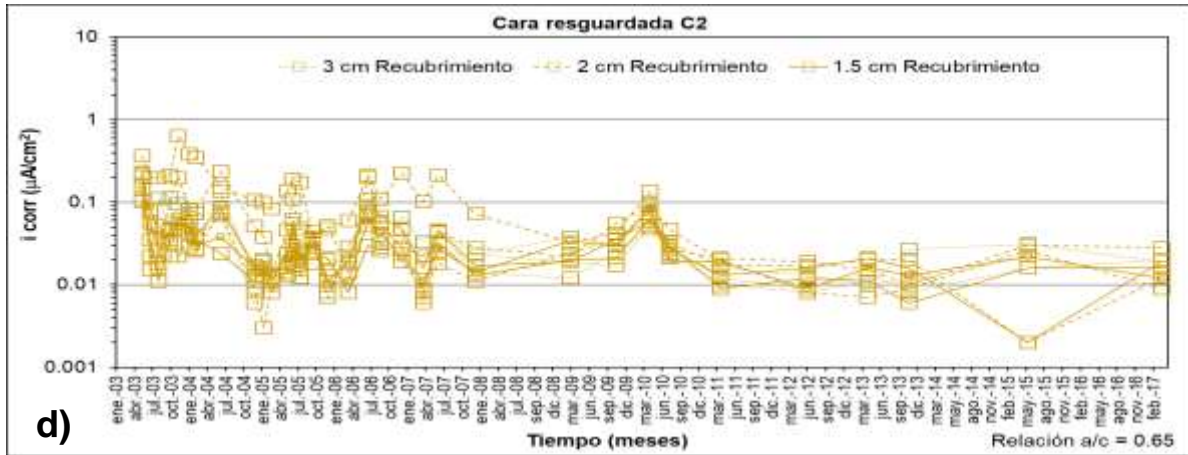
Figura B.7.1. Velocidad de corrosión (icorr) vs. tiempo para: a) C1 Relación a/c: 0.45; b) C2 Relación a/c: 0.45; c) C1 Relación a/c: 0.45, y d) C2 Relación a/c: 0.65

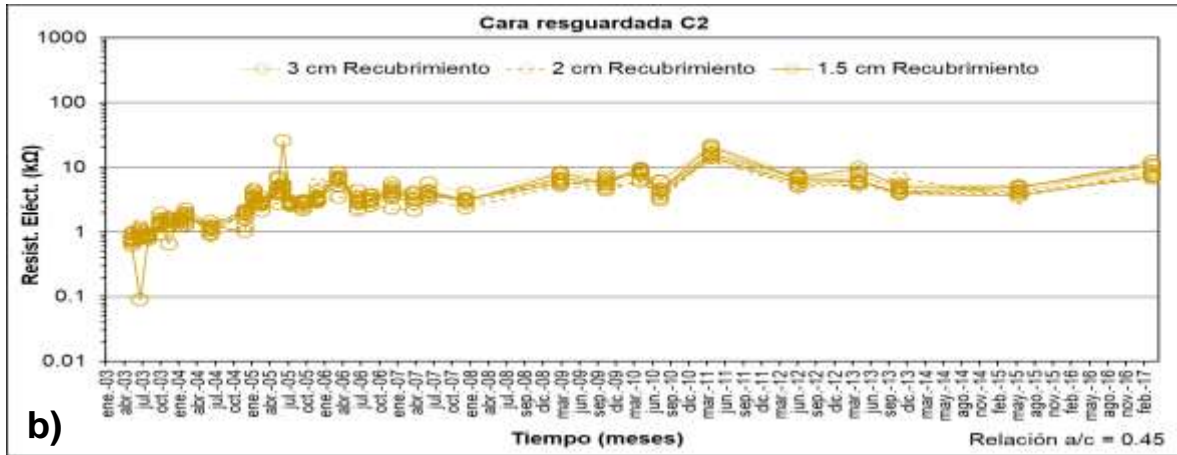
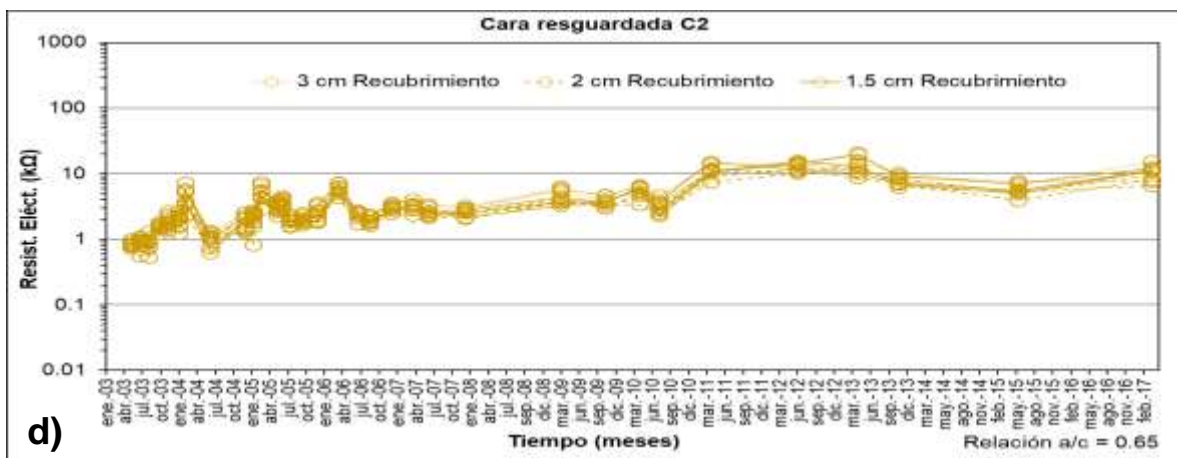
Figura B.7.3 Resistencia eléctrica vs. tiempo para: a) C1 Relación a/c: 0.45; b) C2 Relación a/c: 0.45; c) C1 Relación a/c: 0.45, y d) C2 Relación a/c: 0.65.

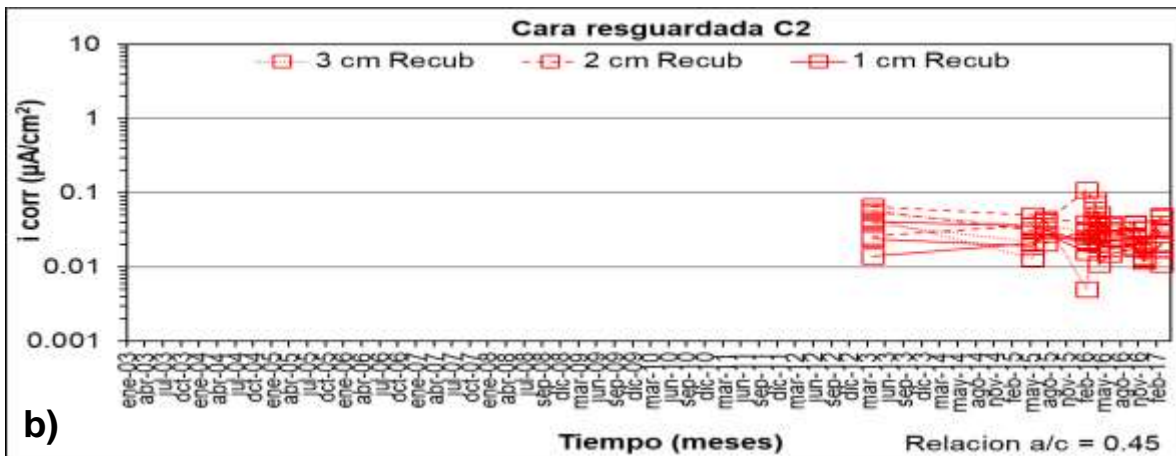
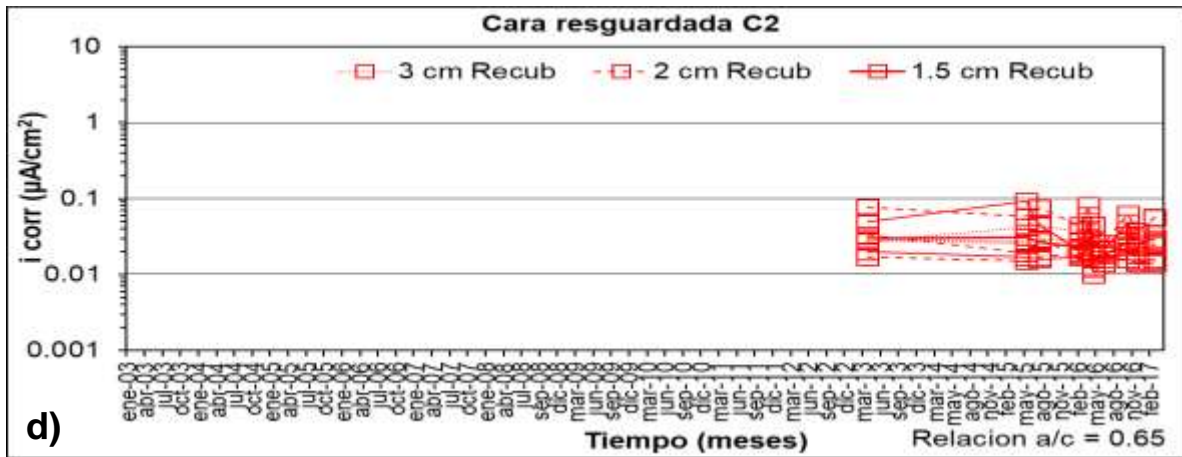
Figura B.8.1. Velocidad de corrosión (i_{corr}) vs. tiempo para: a) C1 Relación a/c: 0.45; b) C2 Relación a/c: 0.45; c) C1 Relación a/c: 0.45, y d) C2 Relación a/c: 0.65.
