MONITOREO 2018 DE LAS ESTACIONES MEXICANAS DEL PROYECTO IBEROAMERICANO DURACON

Publicación Técnica No. 567
Sanfandila, Qro, 2019

INSTITUTO MEXICANO DEL TRANSPORTE

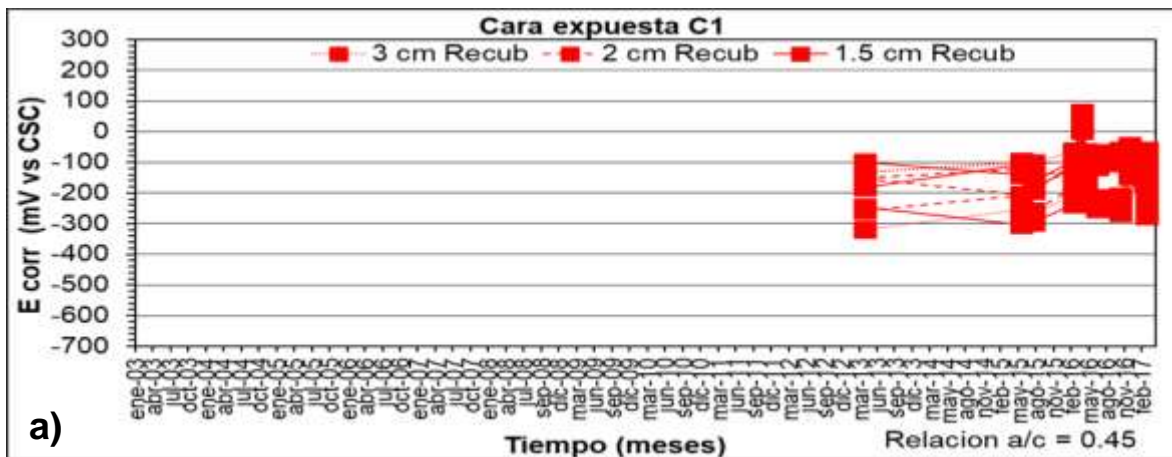
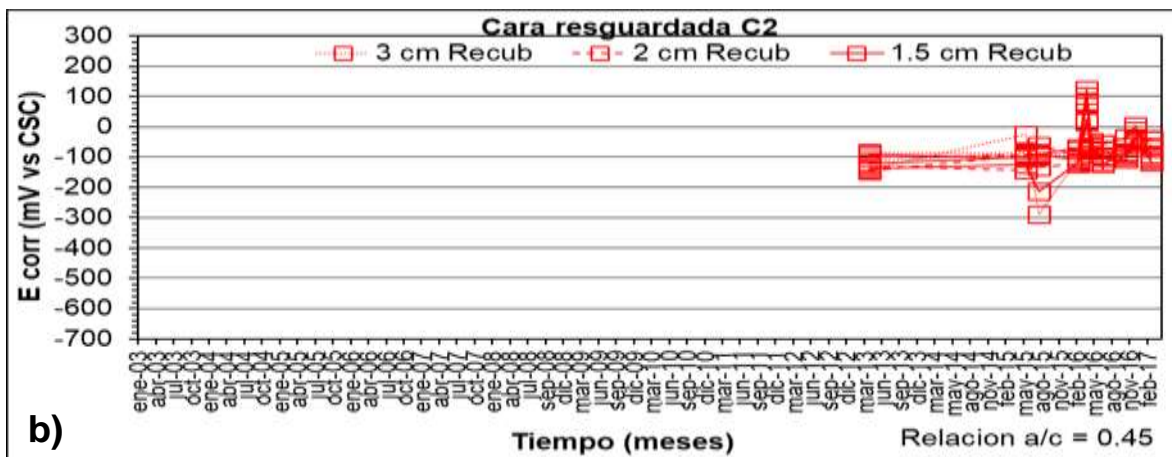
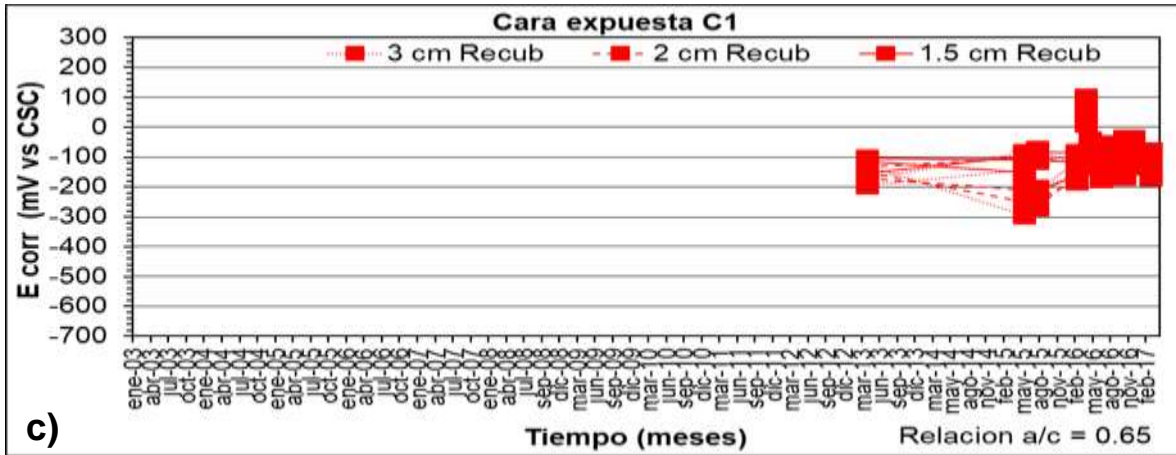
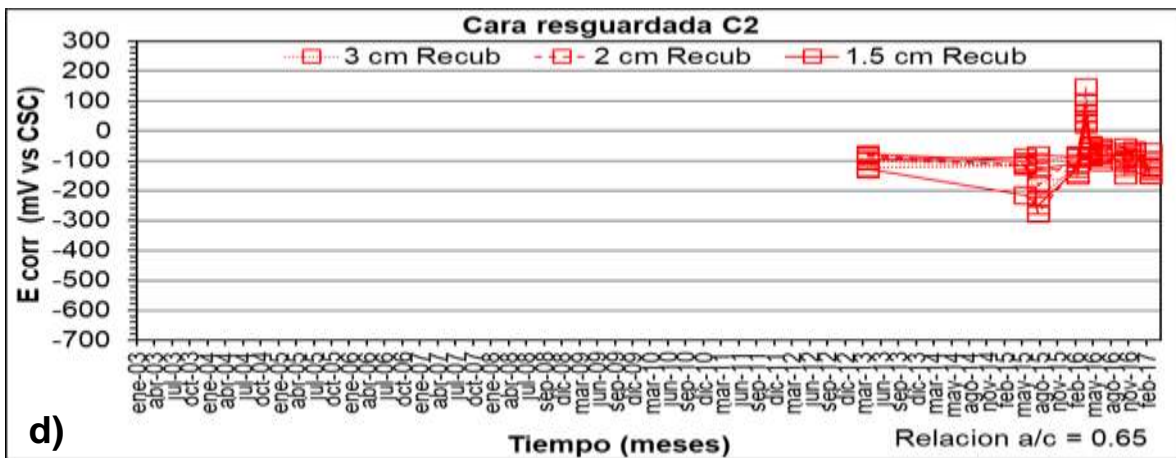
Figura B.8.2. Potencial de corrosión (Ecorr) vs. tiempo para: a) C1 Relación a/c: 0.45; b) C2 Relación a/c: 0.45; c) C1 Relación a/c: 0.45, y d) C2 Relación a/c: 0.65.

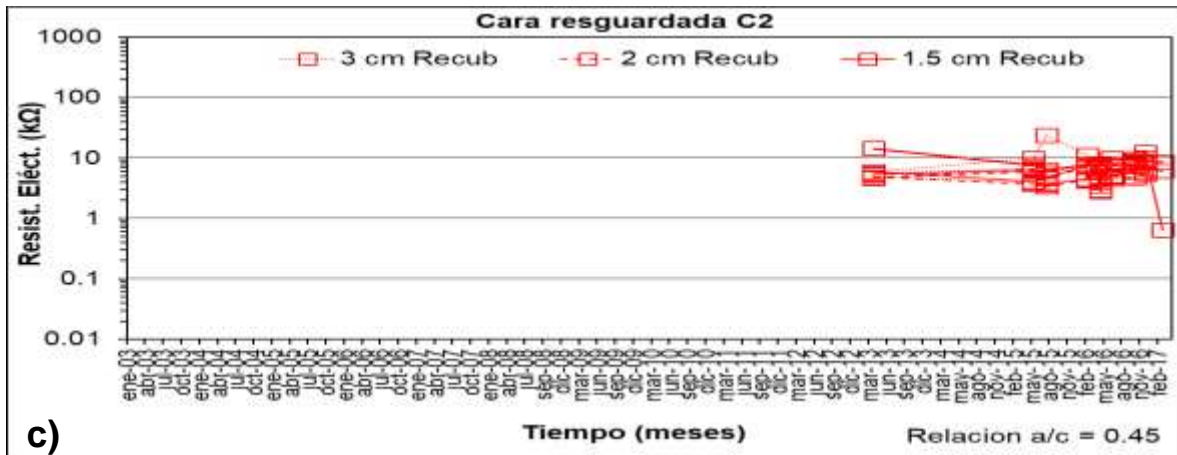
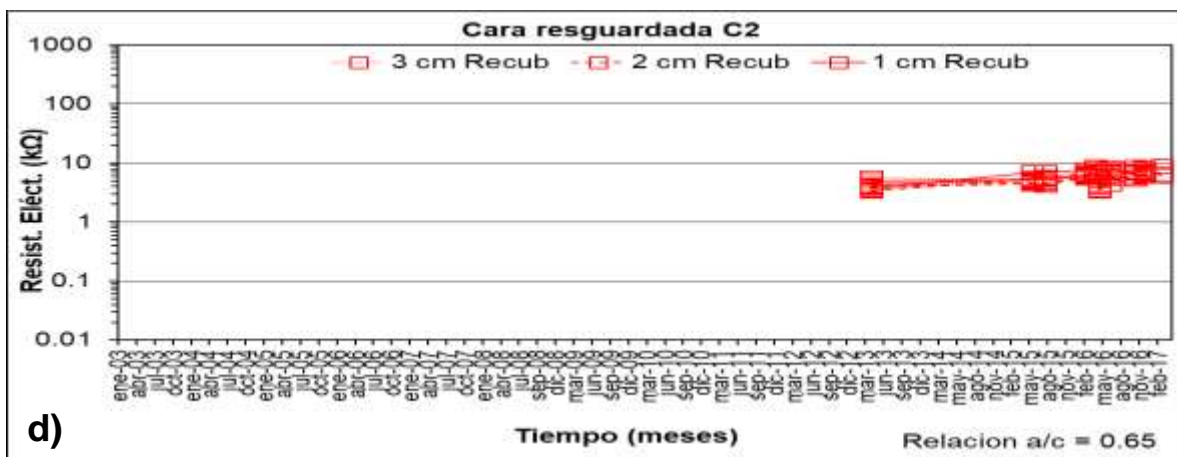
Figura B.8.3 Resistencia eléctrica vs. tiempo para: a) C1 Relación a/c: 0.45; b) C2 Relación a/c: 0.45; c) C1 Relación a/c: 0.45, y d) C2 Relación a/c: 0

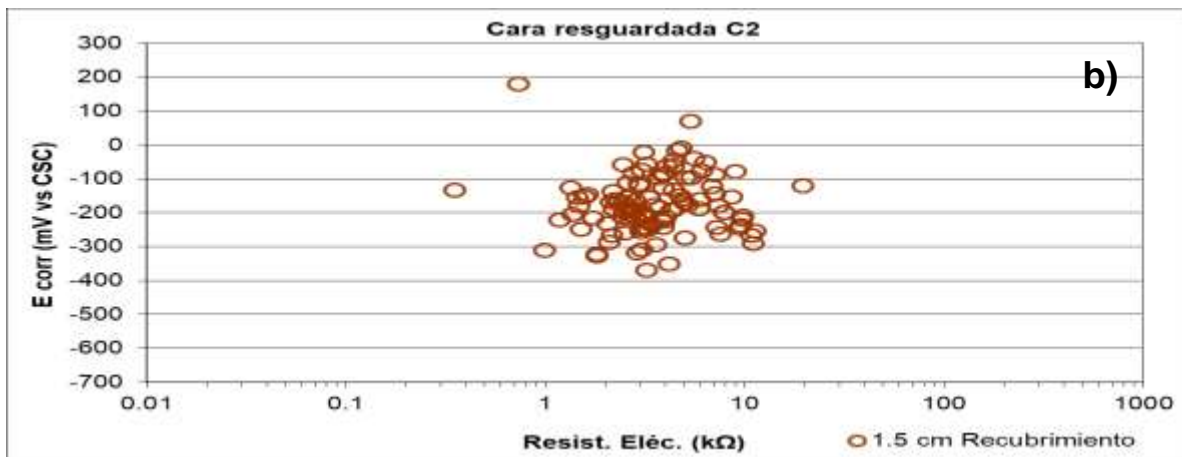
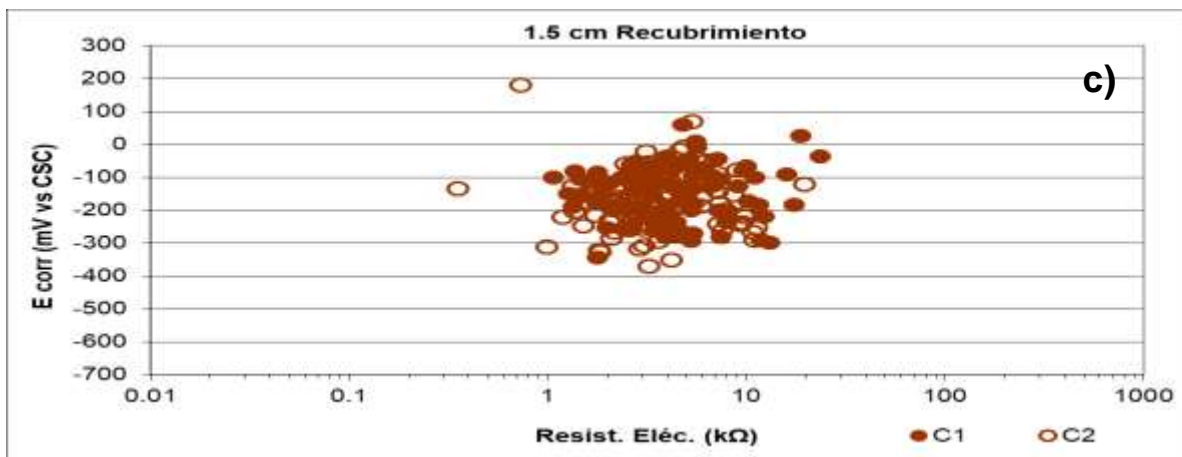
Figura E.4.3 Potencial de corrosión (E_{corr}) vs. resistencia eléctrica (Resist. Eléc.) 1.5 cm de recubrimiento: a) cara expuesta C1; b) cara resguardada C2, y c) C1 vs. C2.
