Desarrollo del método de acumulación de energía *wavelet* para la identificación de daño y su aplicación en el puente Río Papaloapan

**Publicación Técnica No. 579
Sanfandila, Qro, 2020**

SECRETARÍA DE COMUNICACIONES Y TRANSPORTES
INSTITUTO MEXICANO DEL TRANSPORTE

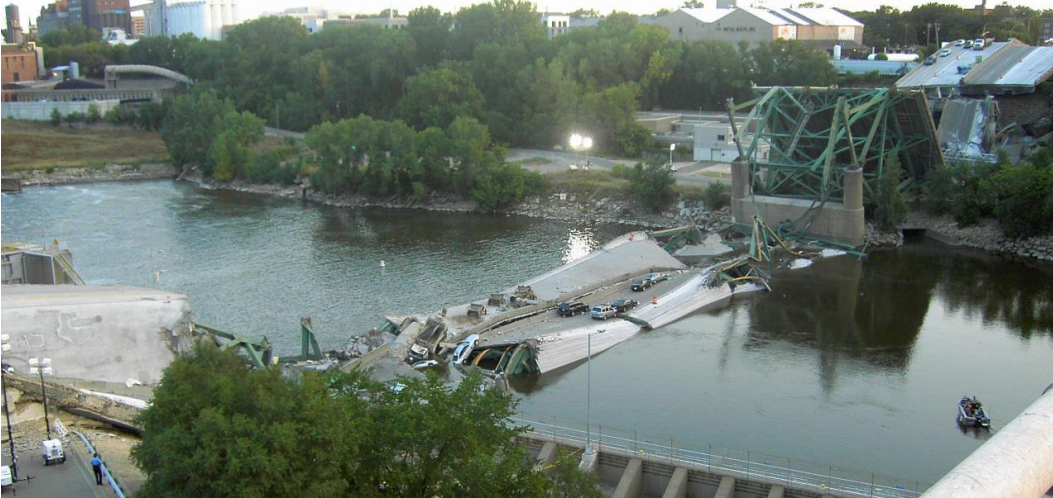
De forma similar, recientemente falló el puente 9340 a la hora pico del 1 de agosto de 2007 con su colapso en el río Misisipi, en Mineápolis, Minesota, Estados Unidos. Trece personas murieron y 145 resultaron heridas (figura 0.1). El puente transportaba 140,000 vehículos diariamente, y después del colapso el gobierno recomendó inspeccionar los 700 puentes de construcción similar en el país, ya que, tras el incidente, se descubrió un posible defecto de diseño en el puente 9340, relacionado con grandes láminas de acero, llamadas placas de refuerzo, que se utilizaron para conectar las vigas entre sí en la estructura de armadura [12].

Figura 0.1. Puente 9340 visto desde arriba después del colapso en Minesota, EUA, el 1 de agosto de 2007.

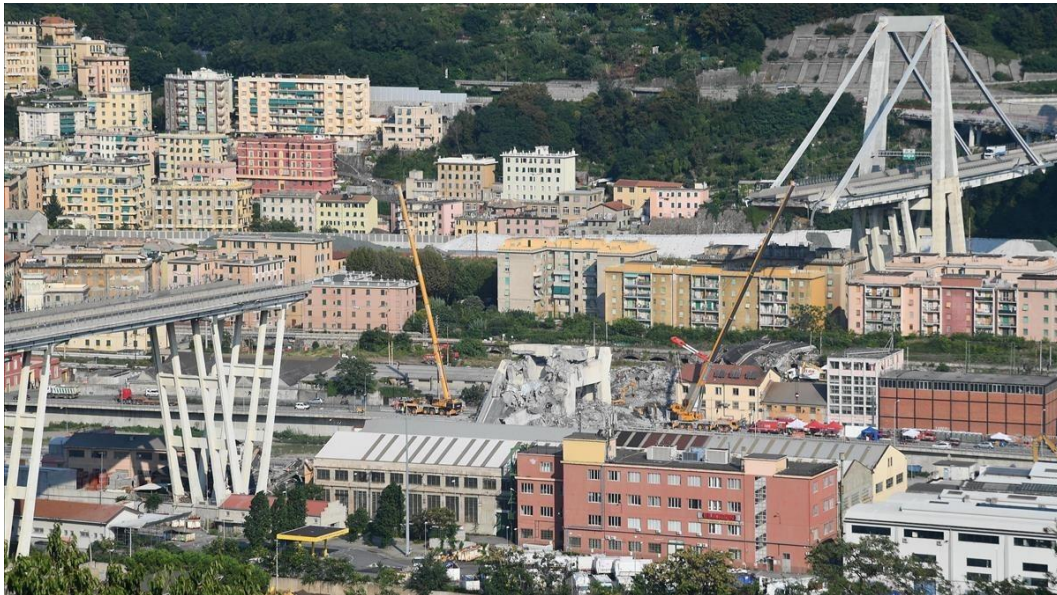
Finalmente, otro ejemplo trágico ocurrió el 14 de agosto de 2018. Durante una fuerte tormenta colapsó una sección de 210 metros del puente Morandi, en la ciudad portuaria de Génova, en Italia (figura 0.2), lo que fue uno de los derrumbes más graves de puentes en Europa. Como consecuencia del derrumbe, se desplomaron tres camiones y 35 automóviles desde 45 metros de altura a una montaña de escombros. La mayoría de los vehículos y de la estructura cayeron dentro del río Polcevera; otros se desplomaron sobre los almacenes de la compañía eléctrica Ansaldo Energía y sobre las vías de ferrocarril de las rutas Génova-Turín y Génova-Milán, y alrededor de 43 personas murieron, según las autoridades.

Figura 0.2. Puente Morandi colapsado en Génova, Italia, el 14 de agosto de 2018.

El arquitecto Diego Zoppi explicó que el problema del puente Morandi estribó en que los tirantes se construyeron en concreto y no en metal, y en los años 60 (cuando se construyó) no se tomaba en cuenta que el concreto se degrada y luego colapsa. Zoppi agregó que hace 50 años había una confianza ilimitada en el hormigón, se creía que era eterno, pero se comprendió luego que sólo dura algunas décadas [13].

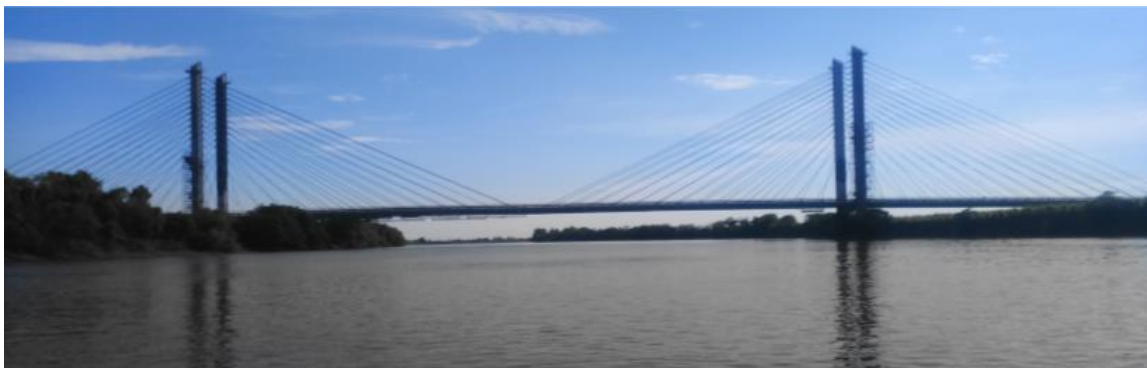
El puente Río Papaloapan (PRP) es una estructura atirantada ubicada en el estado de Veracruz, en México. Construido en 1994, tiene un tramo principal de 203 metros y una longitud total de 407.21 metros con 112 tirantes distribuidos en 8 semiarpas (figura 1.1 y figura 1.2). La numeración de los tirantes para cada semiarpa es del 1 al 14, siendo el número 1 el más corto y el 14 el más largo. Debido a las dimensiones e importancia del PRP, así como a las fallas importantes que ha presentado, se seleccionó este puente para el desarrollo de la presente investigación.

Figura 1.1. Puente Río Papaloapan.

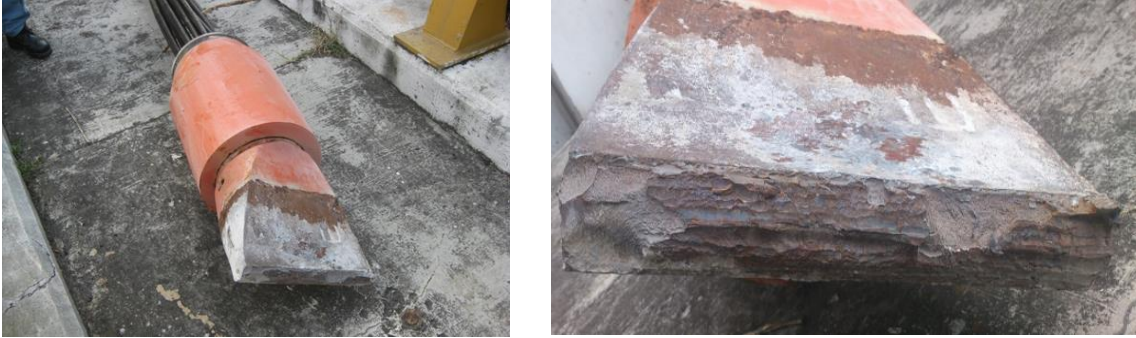
La segunda falla ocurrió el 10 de junio de 2015. En este caso, tuvo lugar en la interfaz de soldadura entre el elemento de anclaje y la placa de acero del tirante T1S5 (correspondiente al tirante 1 de la semiarpa 5). Los análisis mostraron que una grieta inicial creció debido a la fatiga hasta que alcanzó un tamaño de casi el 65% del área de la sección transversal. En la figura 1.4 se pueden identificar claramente dos zonas diferentes; en la primera, que es característica del crecimiento por fatiga, se presentó oxidación en su superficie después de la falla, lo que indica que hubo tiempo suficiente para filtrar agua dentro de la grieta. La segunda, típica de la fractura dúctil, correspondió a la ruptura final por sobrecarga [27].

Figura 1.4. Falla en elemento de anclaje del tirante 1 semiarpa 5 (T1S5).

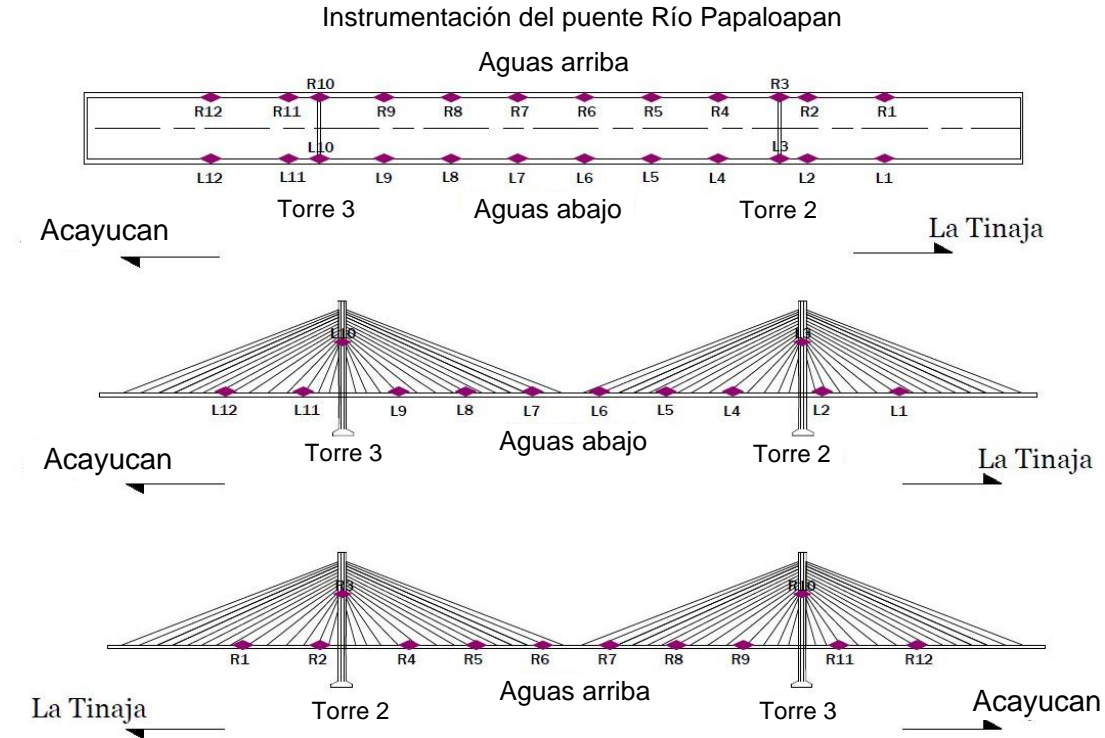
Los sensores se distribuyeron para analizar la dinámica del tablero del puente y de las cuatro torres; así, 10 galgas extensométricas están ubicadas debajo de cada una de las vigas principales del tablero del puente, y una en el costado a media altura de cada torre. En la parte superior de cada una de las cuatro torres, se encuentran dos sensores de inclinación y dos acelerómetros. Los otros 16 acelerómetros se colocaron a la mitad de los tirantes 4 y 11 de cada semiarpa (figura 1.5).

Figura 1.5. Diagrama de distribución de sensores colocados en el puente.

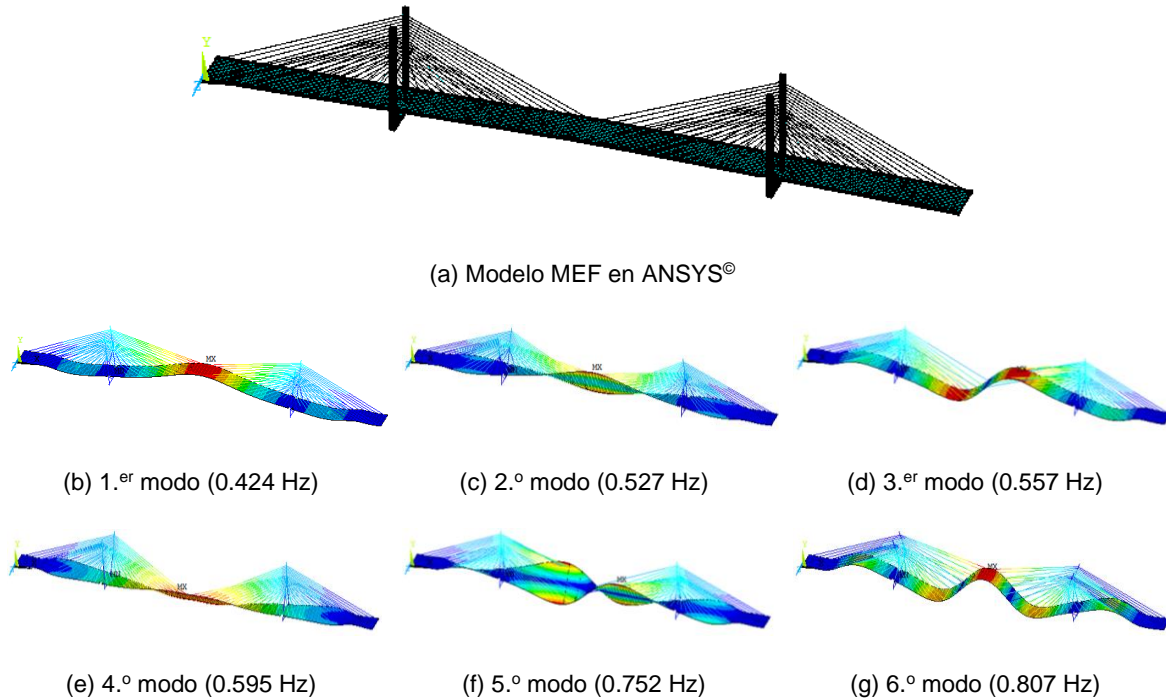
La figura 3.2 muestra el modelo MEF sin daño y sus primeras cinco formas modales con las frecuencias naturales correspondientes. Cabe destacar que esos dos parámetros no cambian lo suficiente debido al daño y, por tanto, no pueden considerarse como indicadores que adviertan sobre la presencia de algún defecto. Por eso, se puede implementar un método como el que se propone en este trabajo. Este modelo MEF se calibró con resultados experimentales obtenidos del monitoreo del PRP.

Figura 3.2. Modelo MEF en ANSYS® y sus primeras seis formas modales principales/frecuencias.

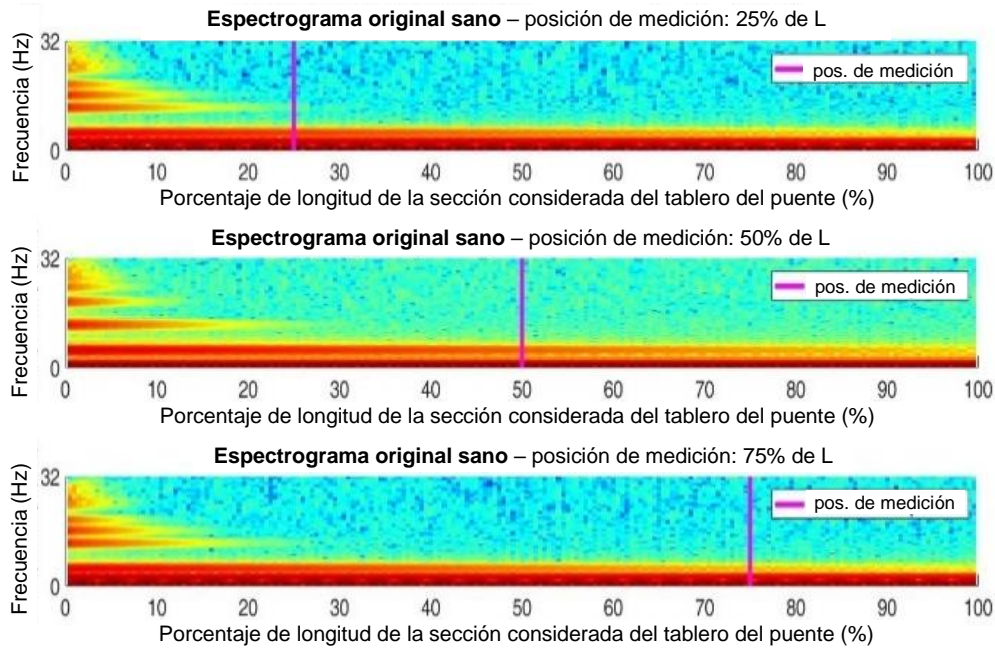
ubicaciones. A pesar de que estos diagramas son numéricos y no se agregó ruido, encontrar indicios claros para detectar daño es muy difícil debido a las limitaciones de la STFT explicadas anteriormente.

Figura 4.1. Espectrogramas a partir de las señales de aceleración para puente sano.

Por otro lado, las mismas señales utilizadas para los diagramas de la figura 4.1 y 4.2 se posprocesaron con el fin de obtener los correspondientes diagramas CWT para el puente sano y puente dañado al 25% de L en las tres posiciones de medición (figuras 4.3 y 4.4, respectivamente). Como se puede observar, para este amplio rango inicial de escala (de 1 a 500) existe un pequeño indicio de daño alrededor de 0.25L, pero no es muy evidente porque está parcialmente enmascarado. En este rango de escala, la EW se amplifica principalmente en la zona de influencia de la primera frecuencia natural y, en segundo lugar, en las regiones de los efectos de borde (alrededor del 0% y 100% de L) y del daño mismo (alrededor del 25% de L), impidiendo una clara identificación del daño. Por lo tanto, comparando los diagramas dañados (figura 4.4) con los correspondientes del caso sano (figura 4.3) podrían parecer muy similares entre sí; sin embargo, el daño está presente, pero enmascarado.

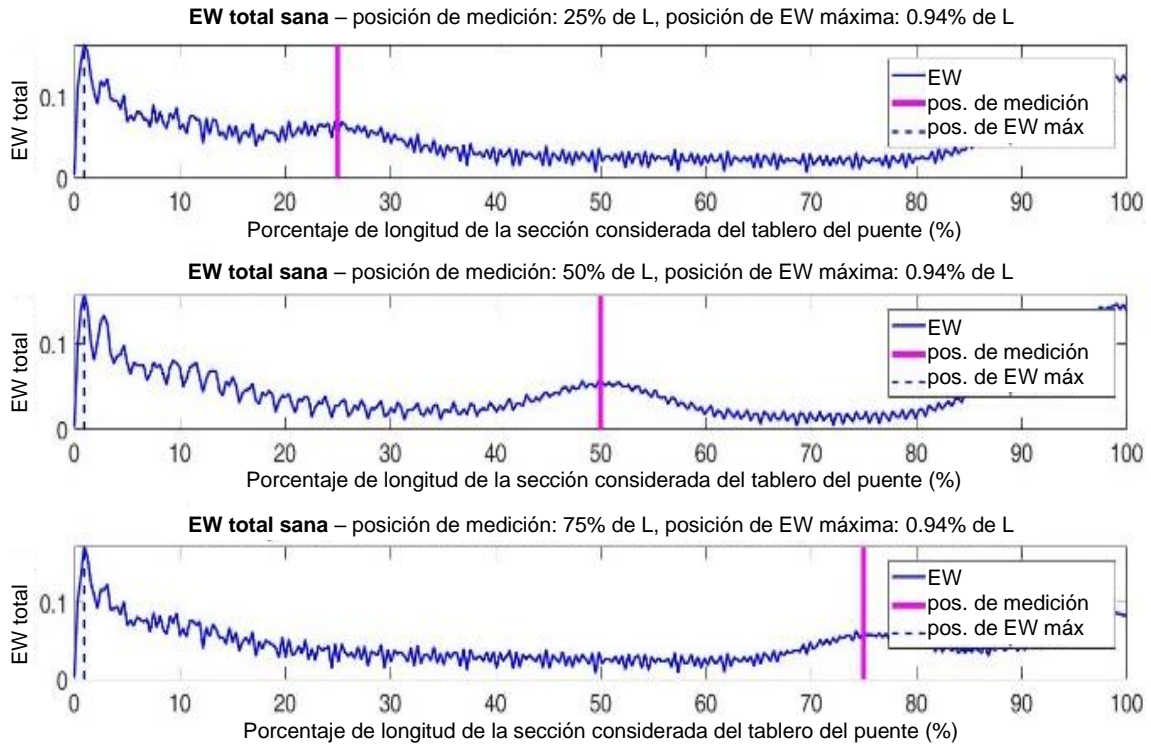
Figura 4.8. EW total a partir de las señales de aceleración para el caso de puente sano. Tres diferentes posiciones de medición (de arriba a abajo: 0.25L, 0.50L y 0.75L).

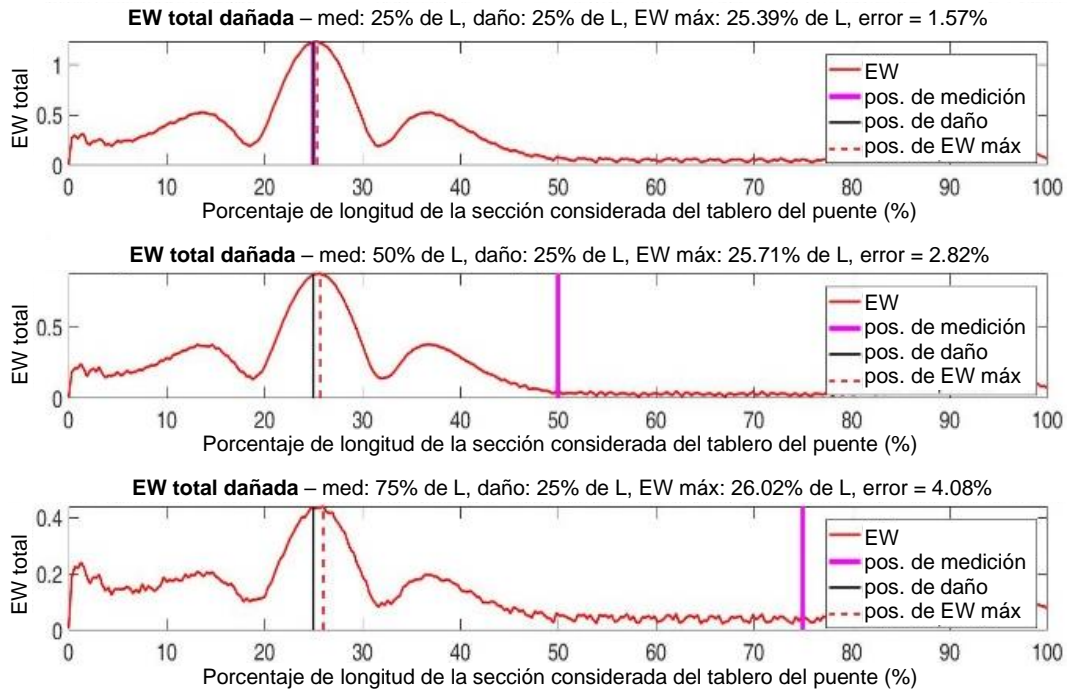
Figura 4.9. EW total a partir de las señales de aceleración para el caso de tablero del puente dañado a 0.25L. Tres diferentes posiciones de medición (de arriba a abajo: 0.25L, 0.50L y 0.75L).

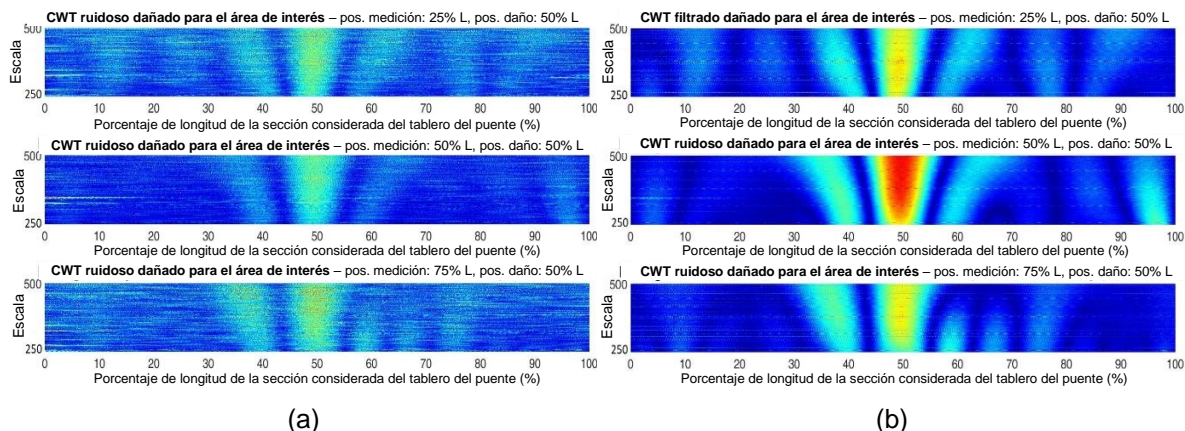
Figura 4.13. Diagramas CWT a partir de las señales de aceleración para el área de interés para tablero del puente dañado a 0.50L y diferentes condiciones de las señales: (a) ruidosas y (b) filtradas. Tres diferentes posiciones de medición para cada caso (de arriba a abajo: 0.25L, 0.50L y 0.75L).

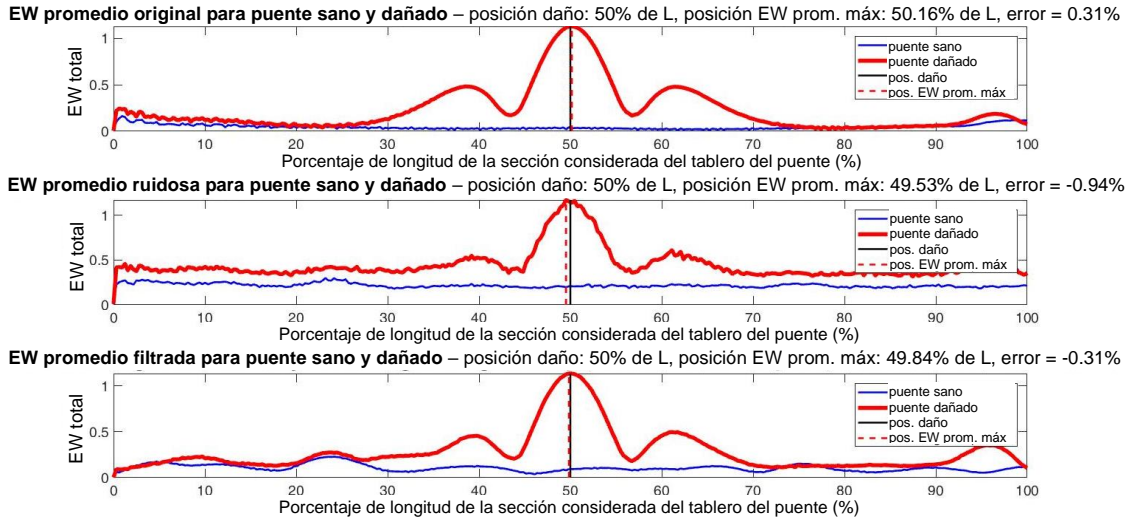
Figura 4.15. EW total promedio a partir de las señales de aceleración para puente sano y tablero del puente dañado a 0.50L. Tres diferentes condiciones de las señales (de arriba a abajo: original, ruidosa y filtrada).

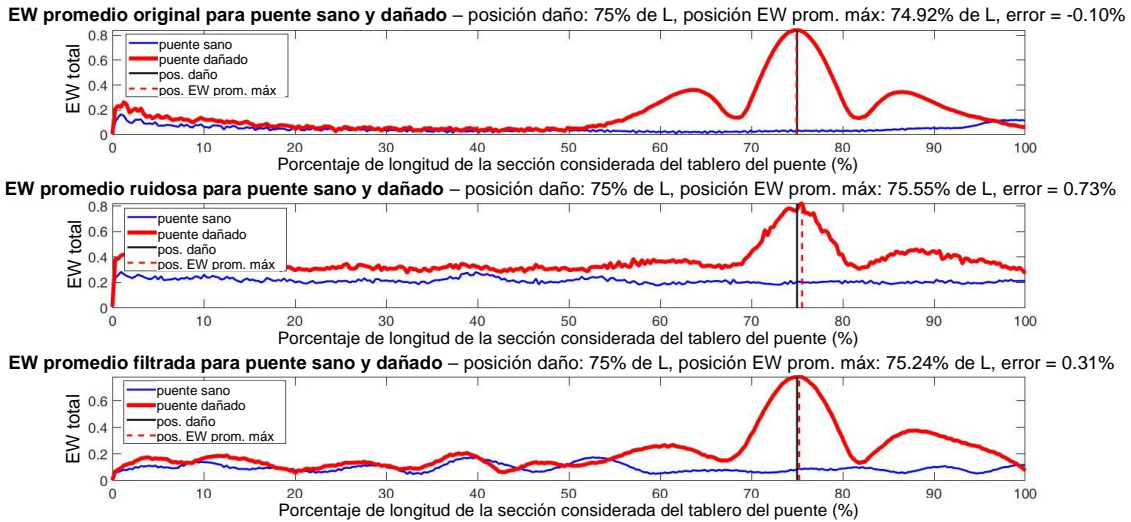
Figura 4.16. EW total promedio a partir de las señales de aceleración para puente sano y tablero del puente dañado a 0.75L. Tres diferentes condiciones de las señales (de arriba a abajo: original, ruidosa y filtrada).

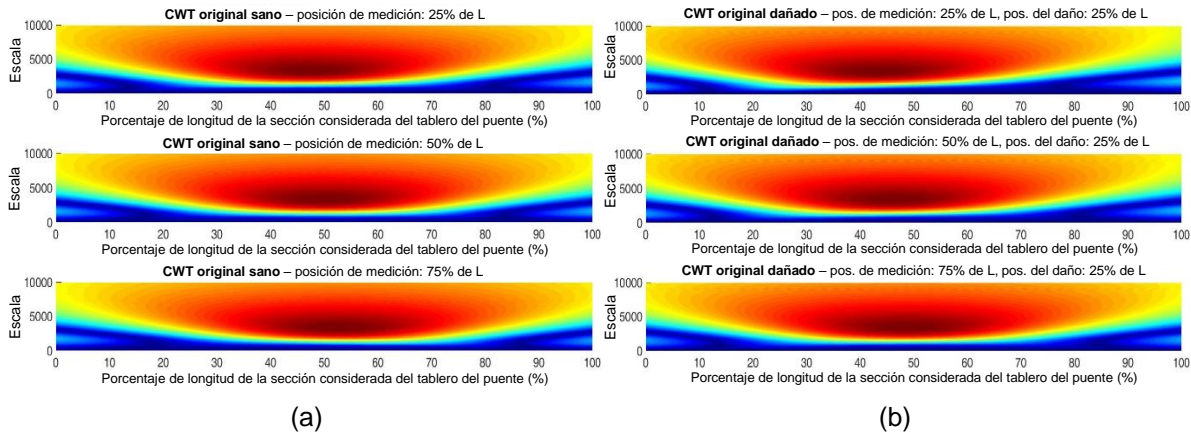
Figura 4.17. Diagramas CWT a partir de las señales de desplazamiento originales: (a) puente sano y (b) tablero del puente dañado a 0.25L. Tres diferentes posiciones de medición para cada caso (de arriba a abajo: 0.25L, 0.50L y 0.75L).

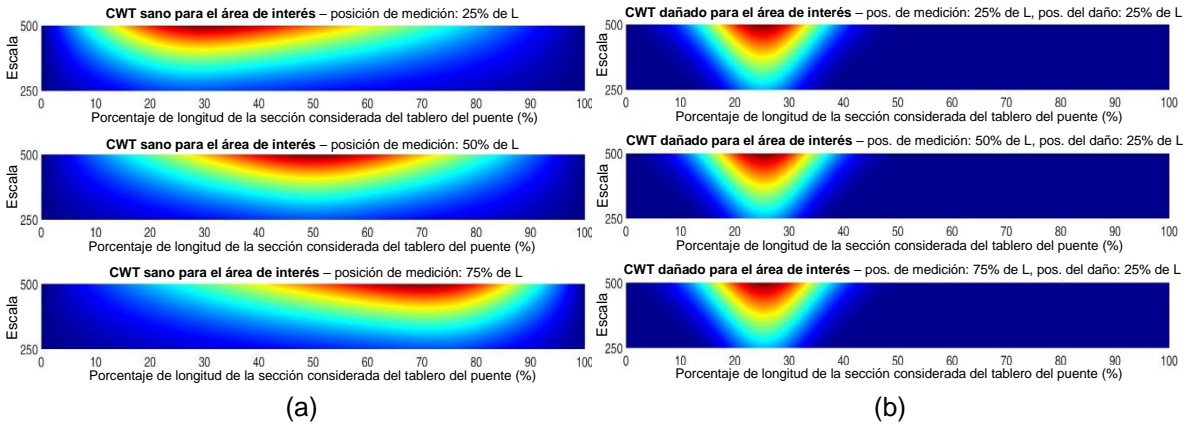
Figura 4.18. Diagramas CWT a partir de las señales de desplazamiento para el área de interés: (a) puente sano y (b) tablero del puente dañado a 0.25L. Tres diferentes posiciones de medición para cada caso (de arriba a abajo: 0.25L, 0.50L y 0.75L).

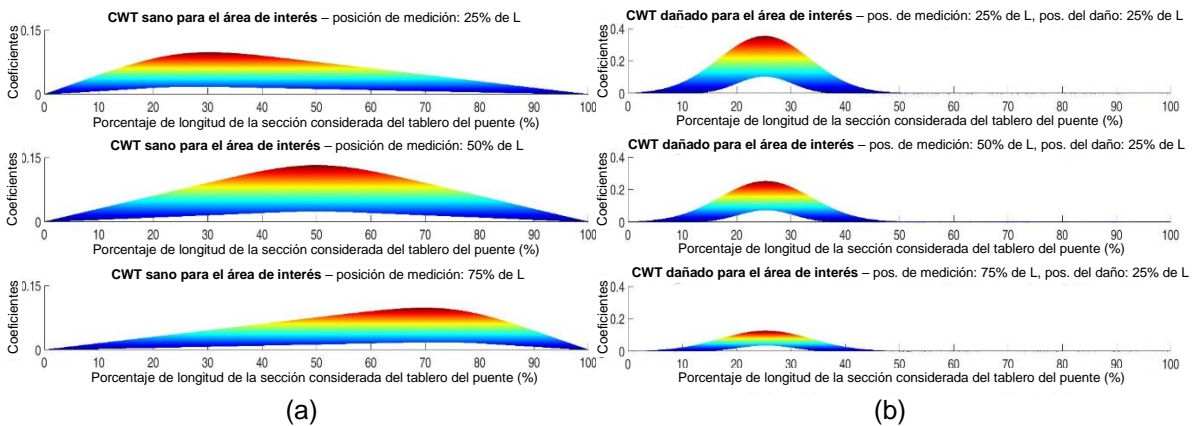
Figura 4.19. Diagramas CWT a partir de las señales de desplazamiento para el área de interés y mostrando los coeficientes en vez de la escala: (a) puente sano y (b) tablero del puente dañado a 0.25L. Tres diferentes posiciones de medición para cada caso (de arriba a abajo: 0.25L, 0.50L y 0.75L).

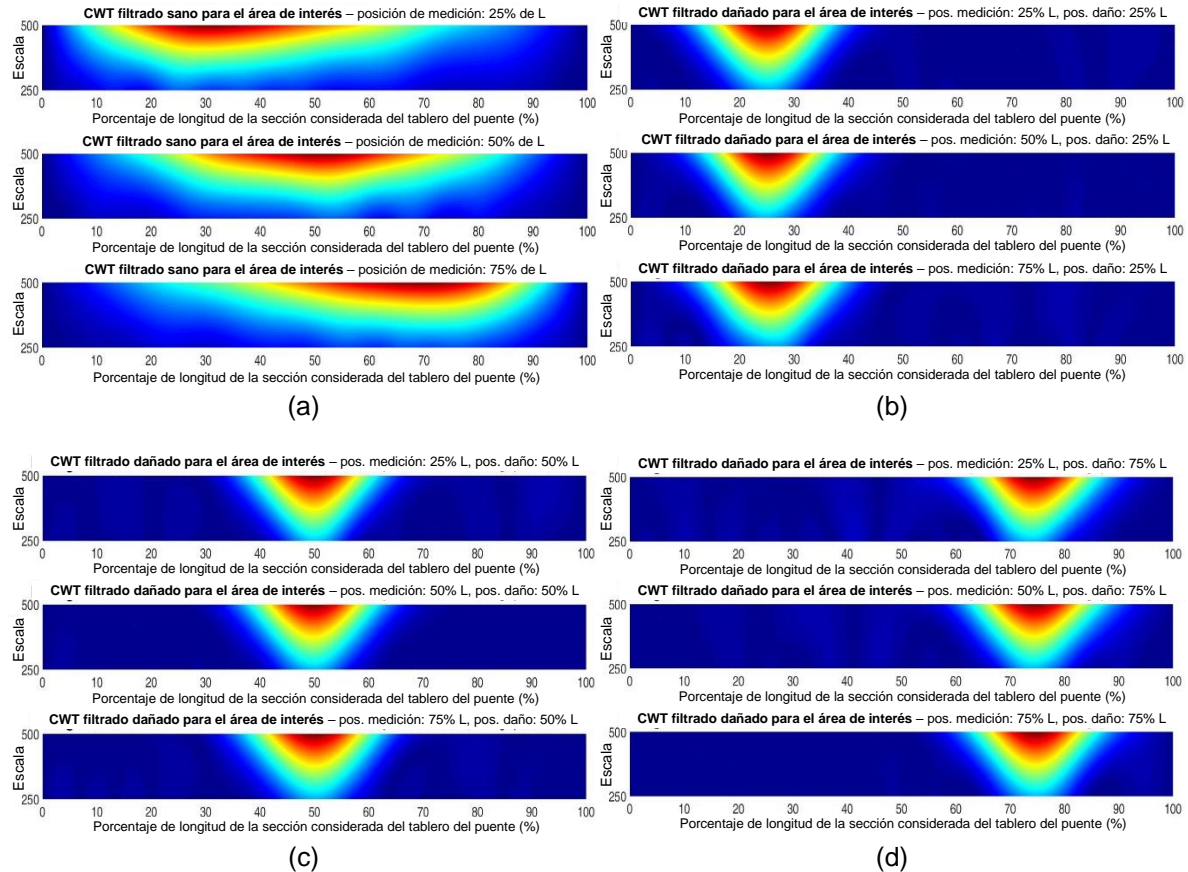
Figura 4.21. Diagramas CWT a partir de las señales de desplazamiento filtradas para el área de interés: (a) puente sano, (b) tablero del puente dañado a 0.25L, (c) tablero del puente dañado a 0.50L y (d) tablero del puente dañado a 0.75L. Tres diferentes posiciones de medición para cada caso (de arriba a abajo: 0.25L, 0.50L y 0.75L).

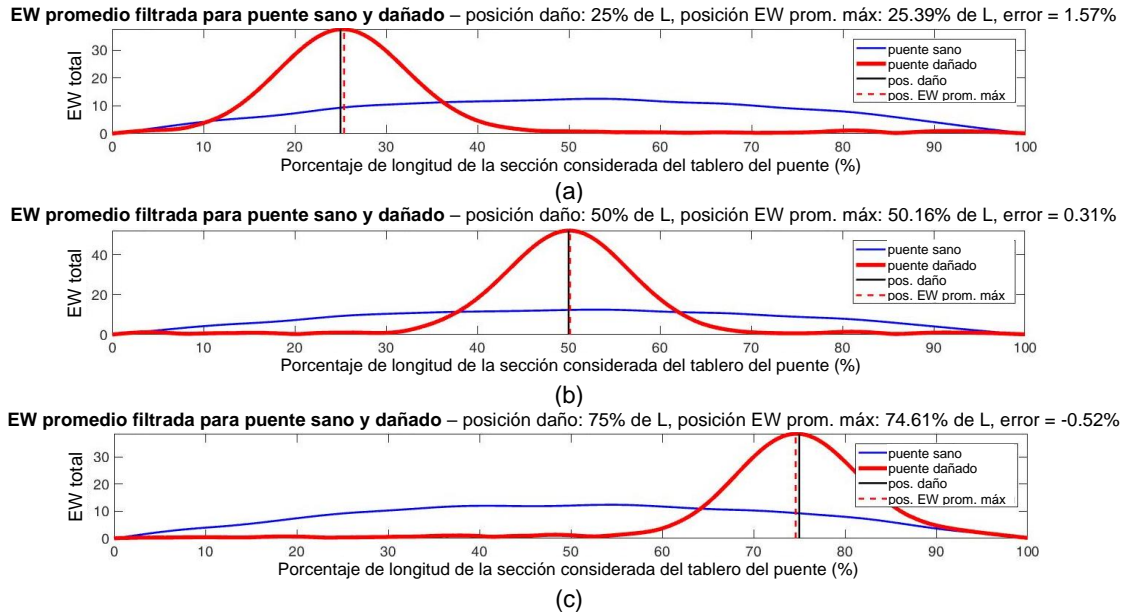
Figura 4.22. EW total promedio a partir de las señales de desplazamiento filtradas: (a) puente sano vs. tablero del puente dañado a 0.25L, (b) puente sano vs. tablero del puente dañado a 0.50L y (c) puente sano vs. tablero del puente dañado a 0.75L.

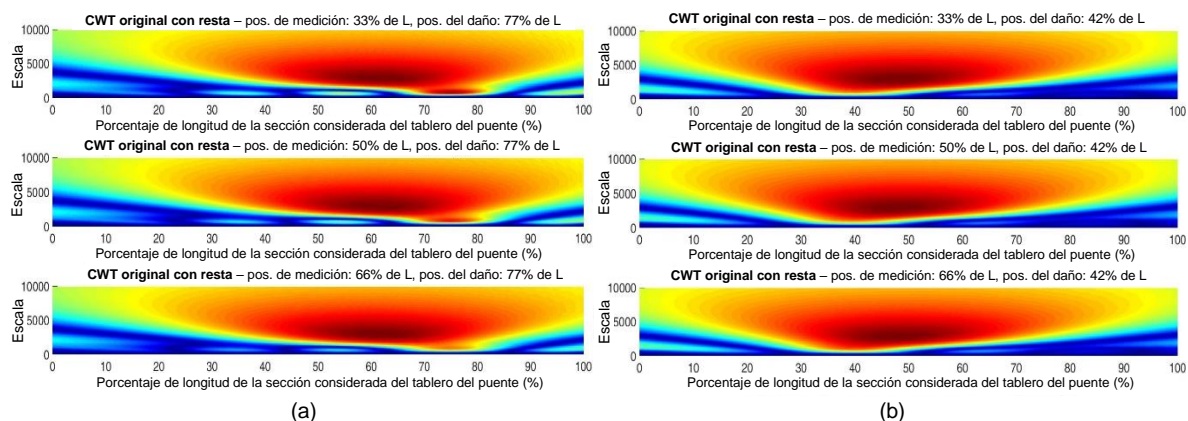
Figura 4.26. Diagramas CWT a partir de las señales originales de desplazamiento restadas: (a) puente con tirante dañado a 0.77L y (b) puente con tirante dañado a 0.42L. Tres diferentes posiciones de medición para cada caso (de arriba a abajo: 0.33L, 0.50L y 0.66L).

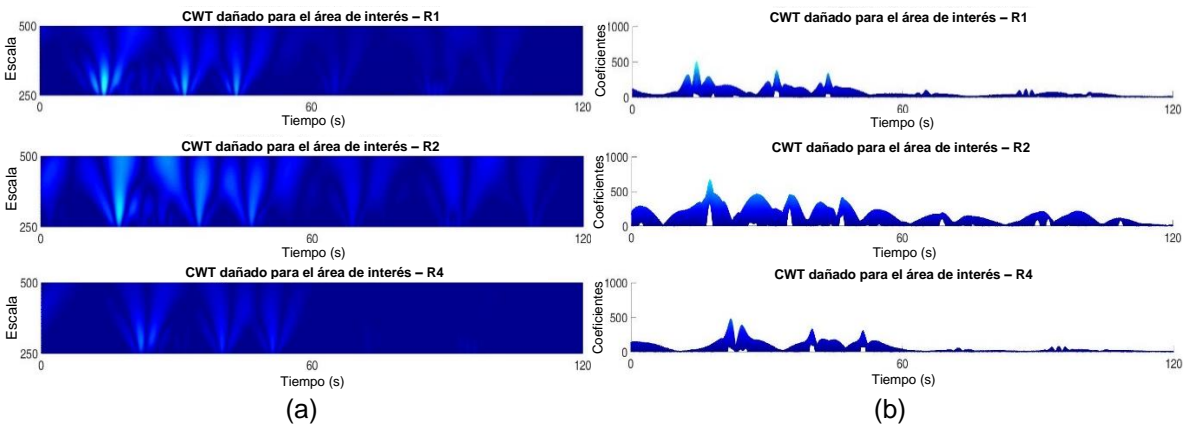
Figura 5.3. Diagramas CWT a partir de las señales experimentales filtradas de puente con tirante dañado T1S5 para el área de interés: (a) mostrando la escala en el eje vertical y (b) mostrando los coeficientes en el eje vertical. Tres diferentes posiciones de medición para cada caso (de arriba a abajo: R1, R2 y R4).

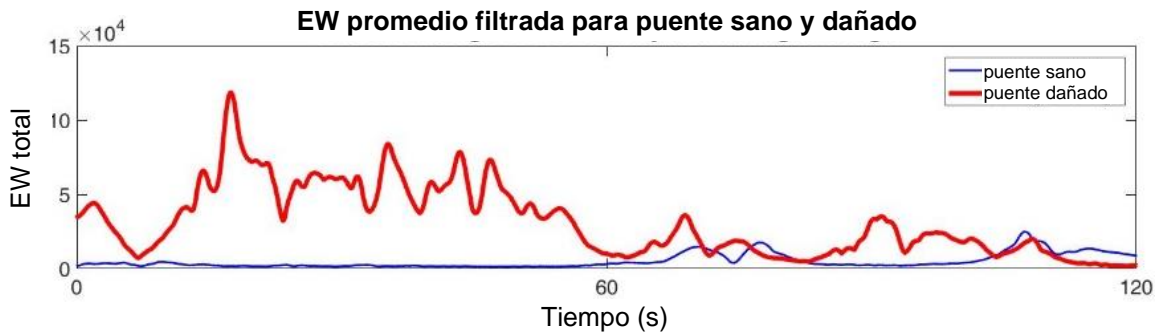
Figura 5.6. EW total promedio a partir de las señales experimentales filtradas para puente sano vs. puente con tirante dañado T1S5.
