Metodología para la Gestión de Cortes Carreteros

**Publicación Técnica No. 370
Sanfandila, Qro, 2012**

SECRETARÍA DE COMUNICACIONES Y TRANSPORTES
INSTITUTO MEXICANO DEL TRANSPORTE

Esta investigación fue realizada en la Coordinación Infraestructura del Instituto Mexicano del Transporte, por el Dr. Paul Garnica Anguas y el M.I. Carlos Pérez García.

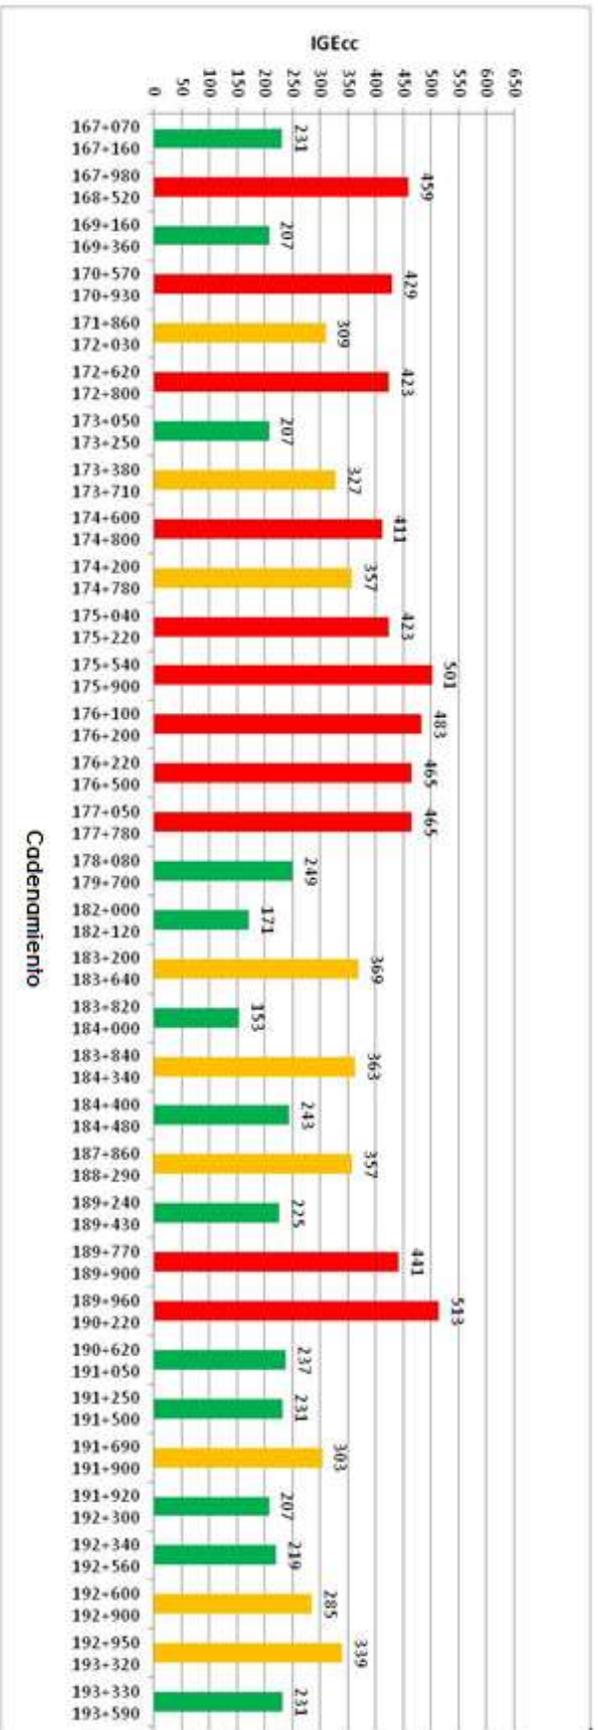
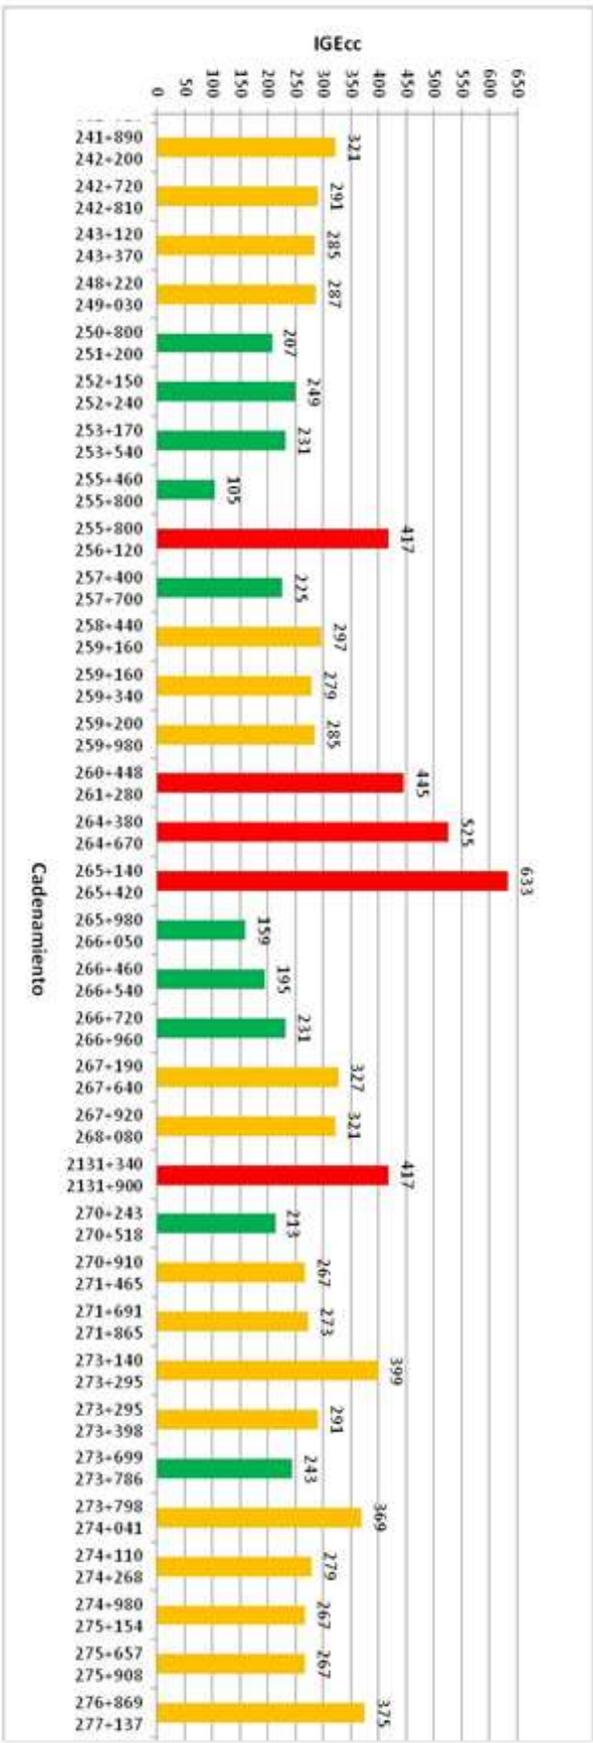
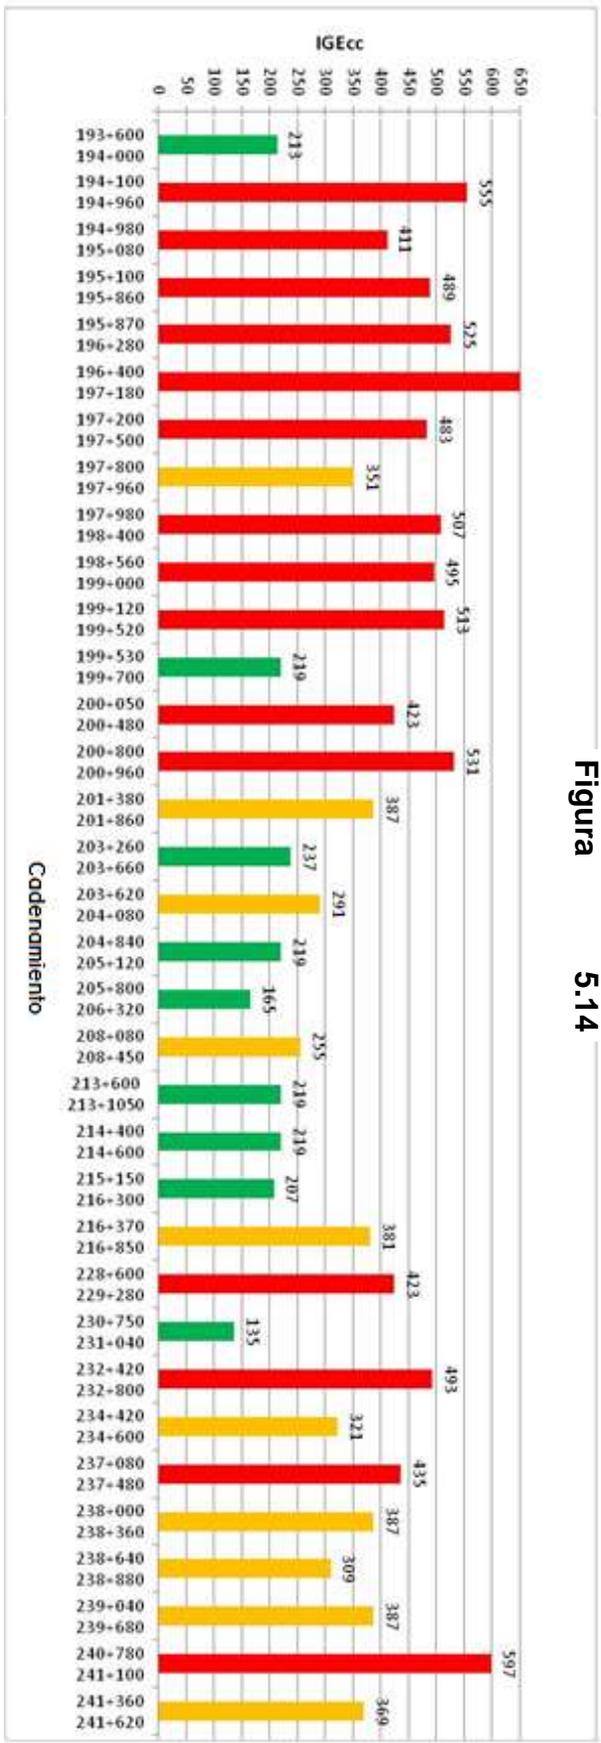
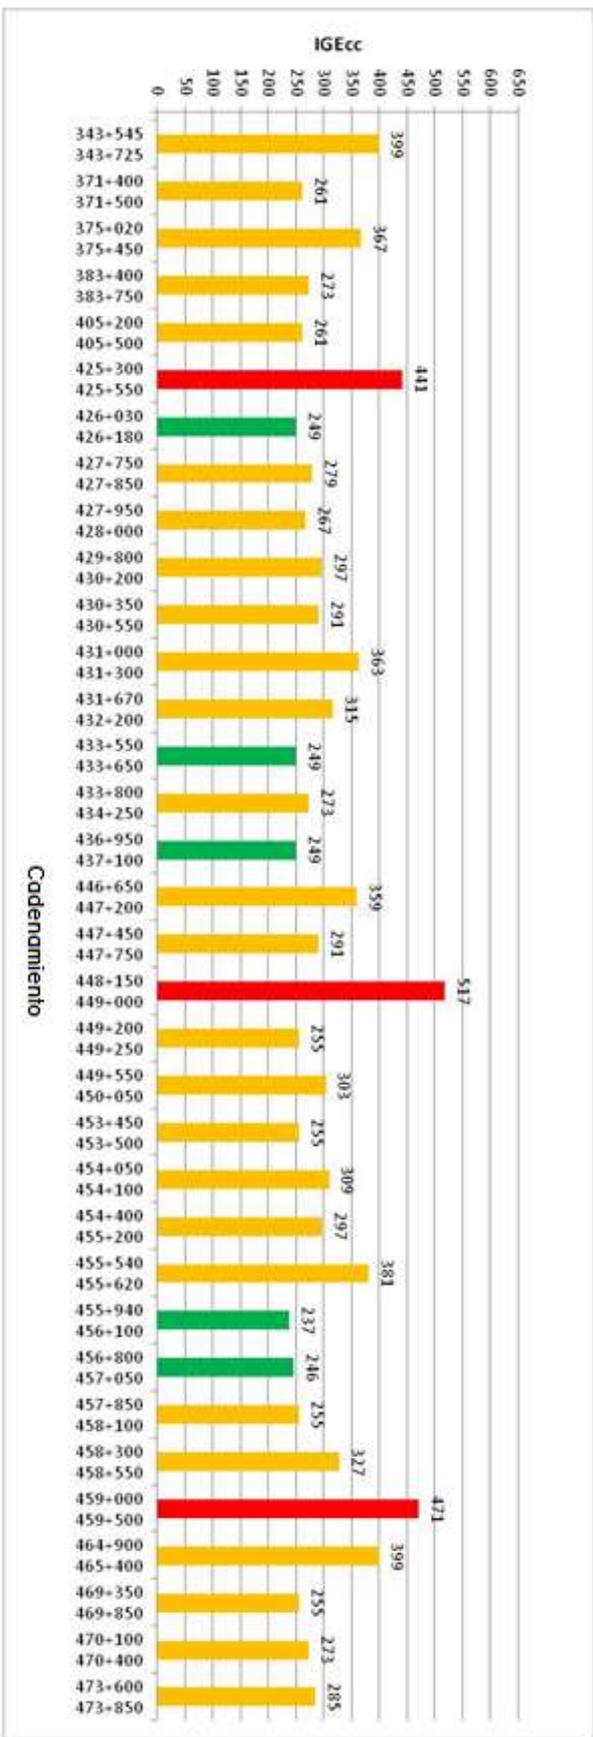
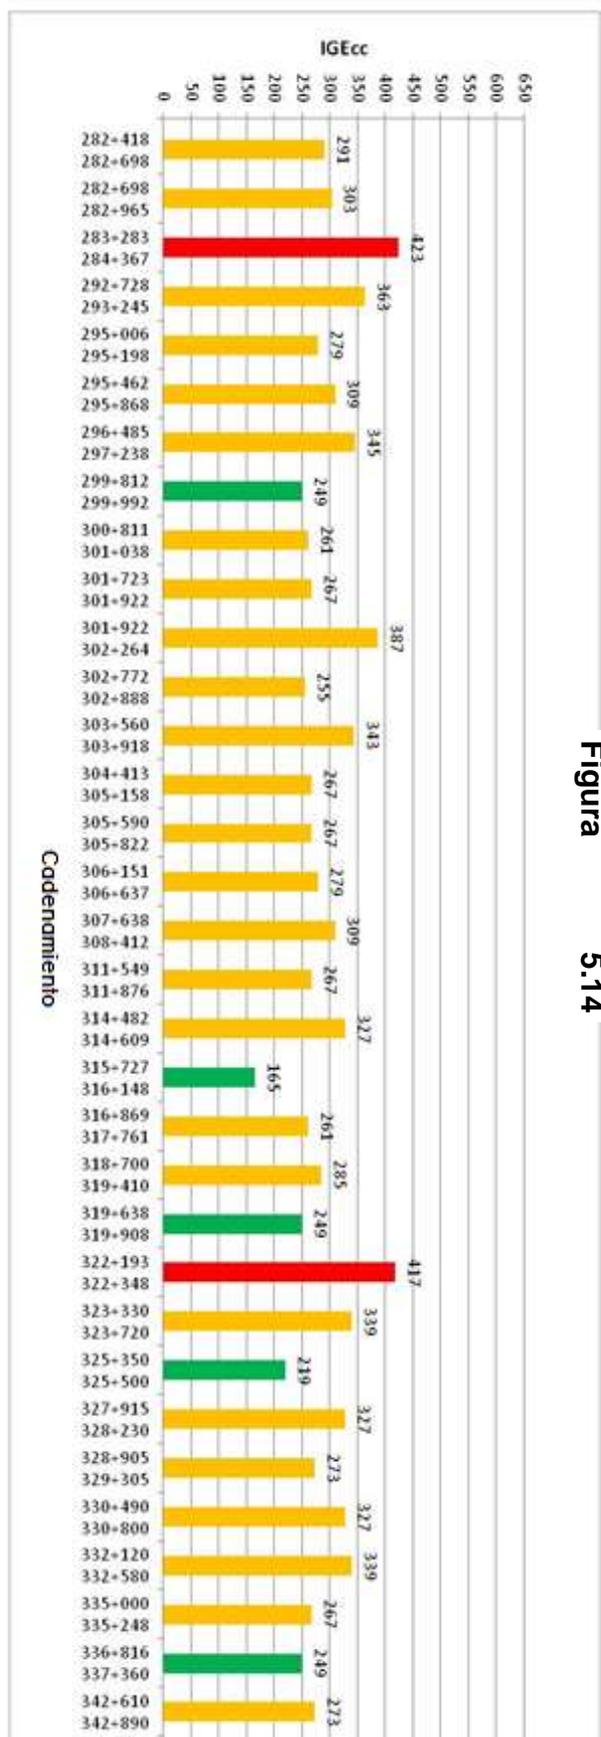
Figura 5.14 Larguillo “Índice General de Estabilidad para Cortes Carreteros”. Tramo piloto, cuerpo A

Los datos recopilados durante la evaluación del tramo carretero se vaciarán en una gráfica denominada larguillo (figura 5.14 y 5.15), la cual contendrá en el eje de las ordenadas los IGEcc que le fueron otorgados a cada corte evaluado y en el eje de las abscisas el cadenamiento. El larguillo revelará los cortes que representan el mayor riesgo de falla, por lo que en base a su puntuación se decidirá cuáles son los que requieren la atención más inmediata.

En la figura 5.14 podemos darnos cuenta que la puntuación más alta (IGE_{cc}=651) la tiene el corte ubicado en el tramo con kilometraje: 196+400 al 197+180, lo cual indica que su riesgo es de una categoría alta, por lo que debería de recibir atención inmediata. Revisando dicho corte se tiene el siguiente resumen:

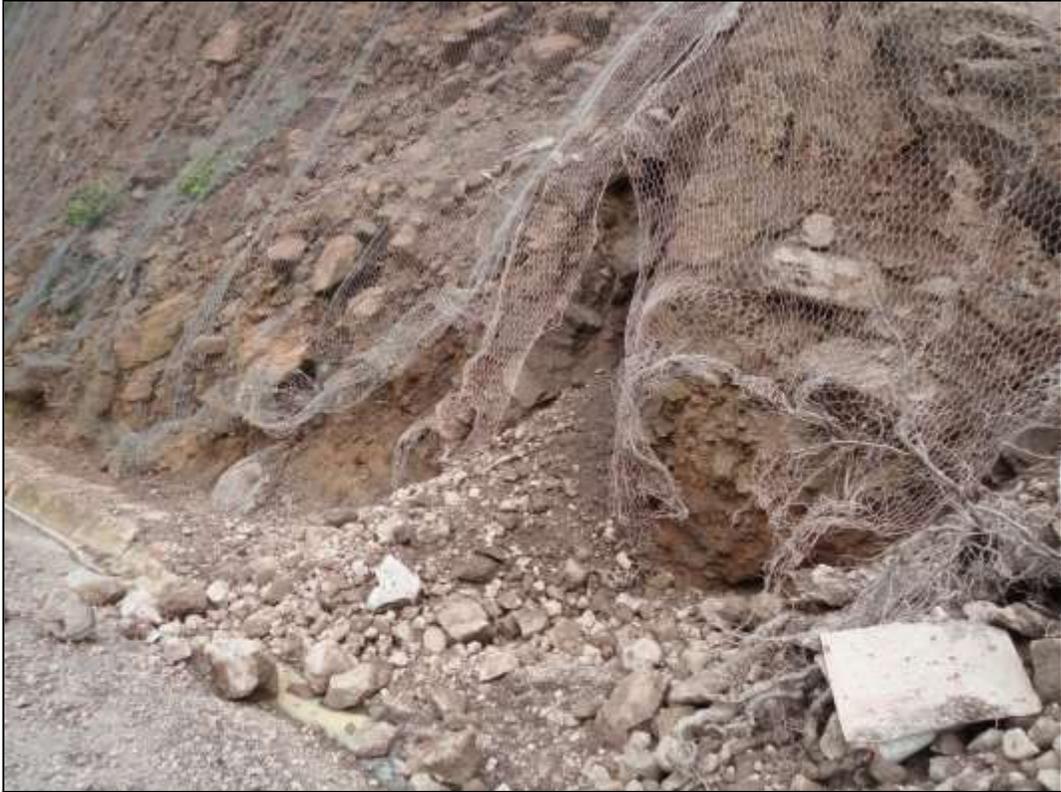
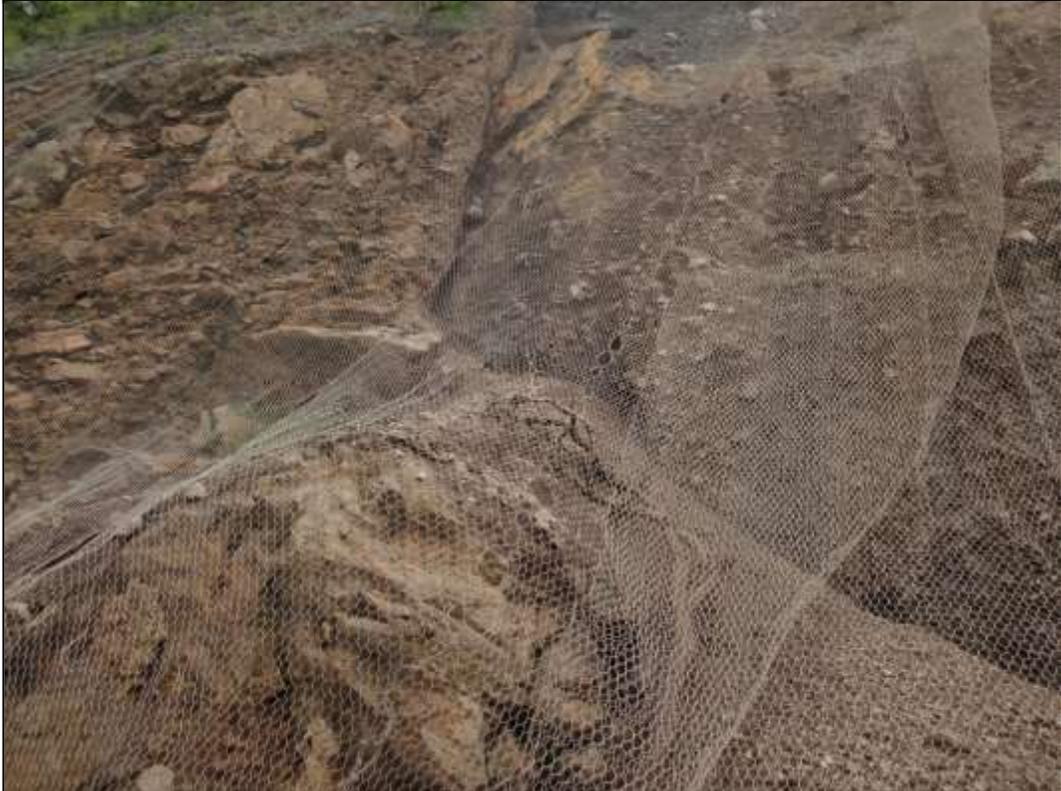
Imagen 5.17 Corte km 196+400 – 197+180. Cuerpo A

En la tabla anterior puede notarse que la mayoría de las puntuaciones son altas, excepto por el tipo de sección (tipo de corte), que recibe una puntuación de 3. La infiltración de agua es fuerte, lo que genera problemas puesto que no existe vegetación en el cuerpo del corte. Aunado a esto, tenemos una altura de más de 20 m, que exhibe un riesgo enorme ante algún desprendimiento de material granular con forma angular redondeada.

En la imagen 5.17 se puede notar acumulaciones de material en el pie del talud. El exceso de agua (que puede observarse escurriendo en la cuneta) satura la matriz de suelo hasta provocar la disminución del esfuerzo cortante. Las rocas contenidas por la matriz de suelo quedan sin ningún tipo de soporte, lo que ocasiona su desprendimiento. El corte se hace aun más riesgoso debido a que no existe ningún espacio destinado a captar el material desprendido, tan solo se tiene una cuneta con dimensiones que fácilmente pueden ser sobrepasadas por grandes desprendimientos de material.

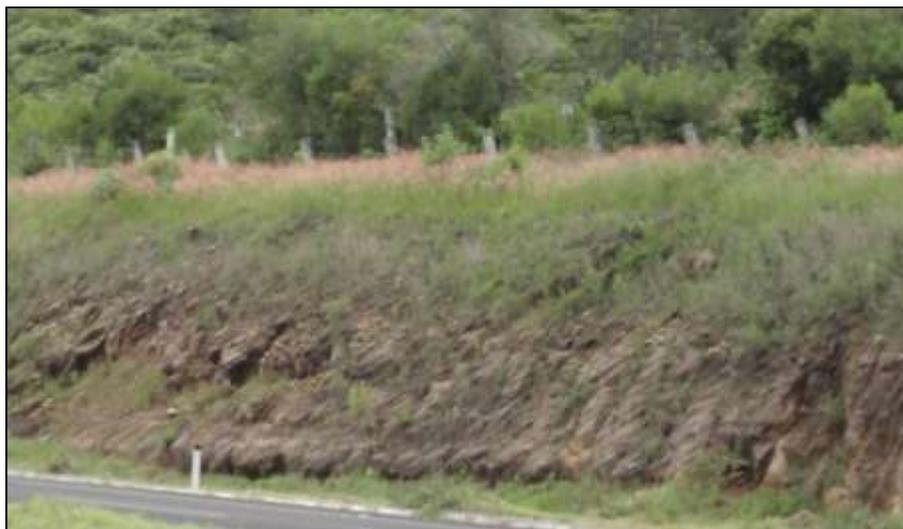
Imagen 5.18 Corte km 255+460 – 255+800. Cuerpo A

Es muy notable en la figura 4.14 (larguillo cuerpo A) un IGE_{cc} de 105 perteneciente al corte ubicado en el tramo con kilometraje 255+460 al 255+800, pues es la puntuación más baja que se presenta a lo largo del tramo evaluado (incluyendo cuerpo A y B). La razón principal radica en la altura tan pequeña. Como se puede observar en la imagen 5.18 la poca altura ayuda a tener una vegetación más poblada en la cara del corte, lo que ocasiona que las puntuaciones sean bajas. Para las puntuaciones para el corte con IGE_{cc} de 105 se tiene la siguiente tabla de resumen:

FACTORES		PUNTUACIÓN
Características del talud	Altura	3
	Mantenimiento/limpieza	3
	Ángulo. Suelo	27
	Irregularidades	3
	Tipo de Sección	3
	Área de Captación	3
	Vegetación. Cuerpo	9
	Vegetación. Corona	9
Clima	Precipitación Media Anual	27
	Infiltración/agua presente	3
Geología	Tamaño del bloque	3
	Forma del bloque	3
	Deslizamientos/desplazamientos	9
IGE_{cc}		105
