ACTUALIZACIÓN Y SEGUIMIENTO DE LOS ÍNDICES DE DESEMPEÑO ESTRUCTURAL DEL PUENTE RÍO PAPALOAPAN

Publicación Técnica No. 524
Sanfandila, Qro, 2018

SECRETARÍA DE COMUNICACIONES Y TRANSPORTES
INSTITUTO MEXICANO DEL TRANSPORTE

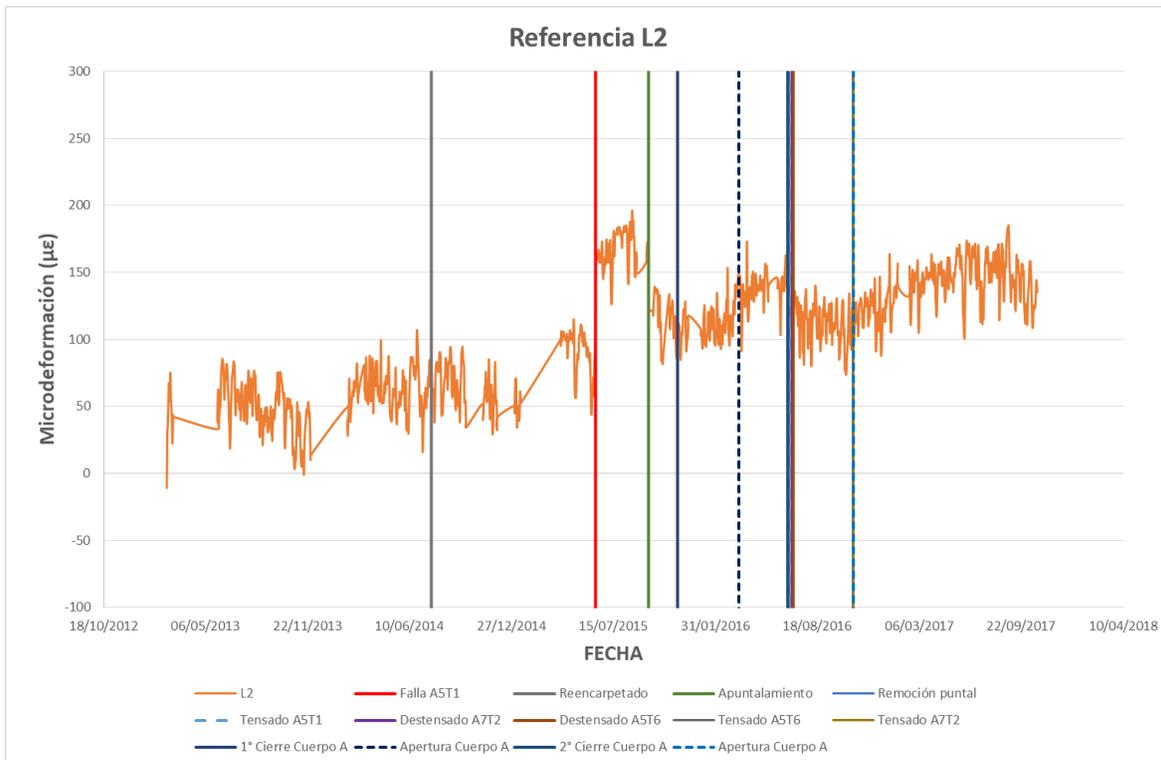
Figura 3.14 Valores de deformación unitaria para el sensor L2

En las mismas figuras se puede ver un cambio menor en el sensor L2, y existe una línea de tendencia en los valores de los sensores L5, L7 y L9; la cual debe ser seguida con detenimiento. En el caso del sensor L10, el cambio que se observa es debido a un mal funcionamiento que originó el corrimiento del sensor en los puntos de sujeción.
